## INTRODUCCIÓN

General, recuperar y revalorar un edificio del patrimonio urbano arquitectónico de mediados del siglo XIX, el Palacio Municipal de San Ciro de Acosta, para fortalecer la identidad de sus pobladores por medio del estudio de las construcciones que conformaron el nacimiento de la población.

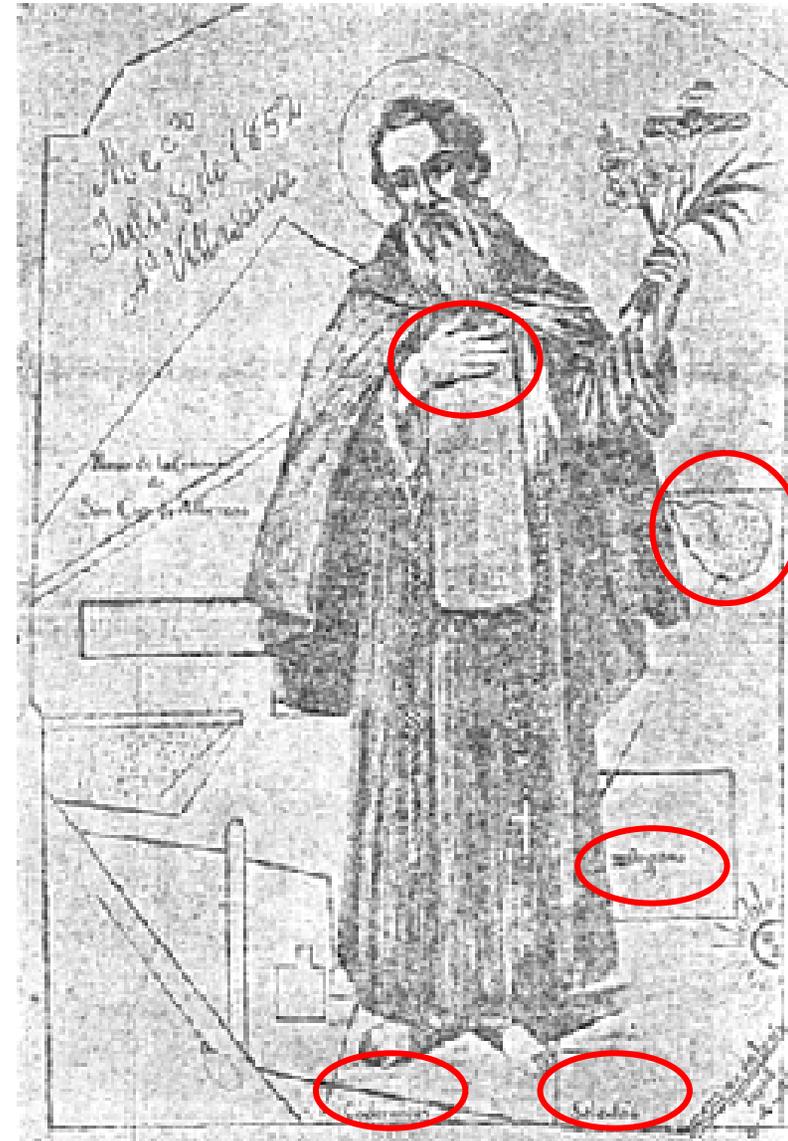
Plano de San Ciro de Albercas, S.L.P.  
Imagen 1

Primer plano de San Ciro, copia fiel del original, hecha por R. Díaz de León el 08 de abril de 1933. El plano original esta fechado el 08 de Julio de 1852<sup>45</sup> (imagen 1).

En este plano se puede apreciar claramente la ubicación de algunas rencherías, como Codornices, La Soledad, El Órgano, en la parte media derecha, la zona de la laguna, en la parte donde se ubica la mano derecha de la figura de San Ciro, estaría la parte central del municipio<sup>46</sup>.

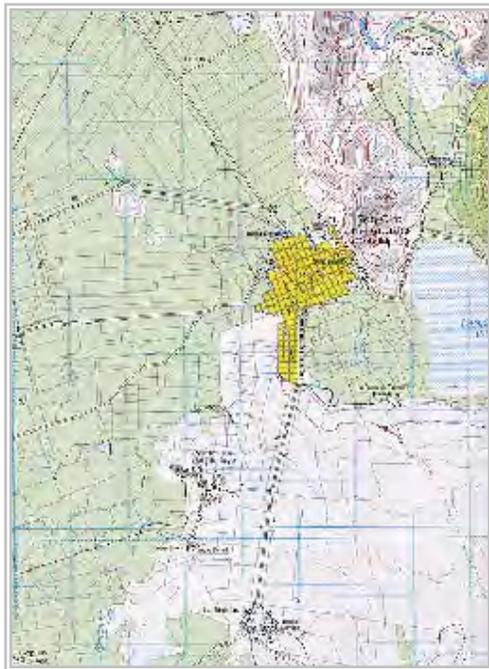
Traza urbana  
Mapa 23

La traza urbana obedece a la forma en que se han ido acomodando las calles, las manzanas, las plazas y los parques en la población. Esto ha obedecido en gran manera al eje de comunicación de la carretera que comunica Rioverde tanto a Rayón por un camino como a Arroyo Seco por otro, ubicándose primeramente de manera tangencial a esta vía en una estructura de traza ortogonal.

Posteriormente se expande de forma lineal por el camino a los ranchos de La Trinidad y El Órgano y pierde su ortogonalidad pasando a una traza irregular por las pendientes del suelo y toma como límite propiedades ejidales, que por ser zonas de inundación destinadas a la agricultura impiden el crecimiento de la mancha urbana (mapa23).

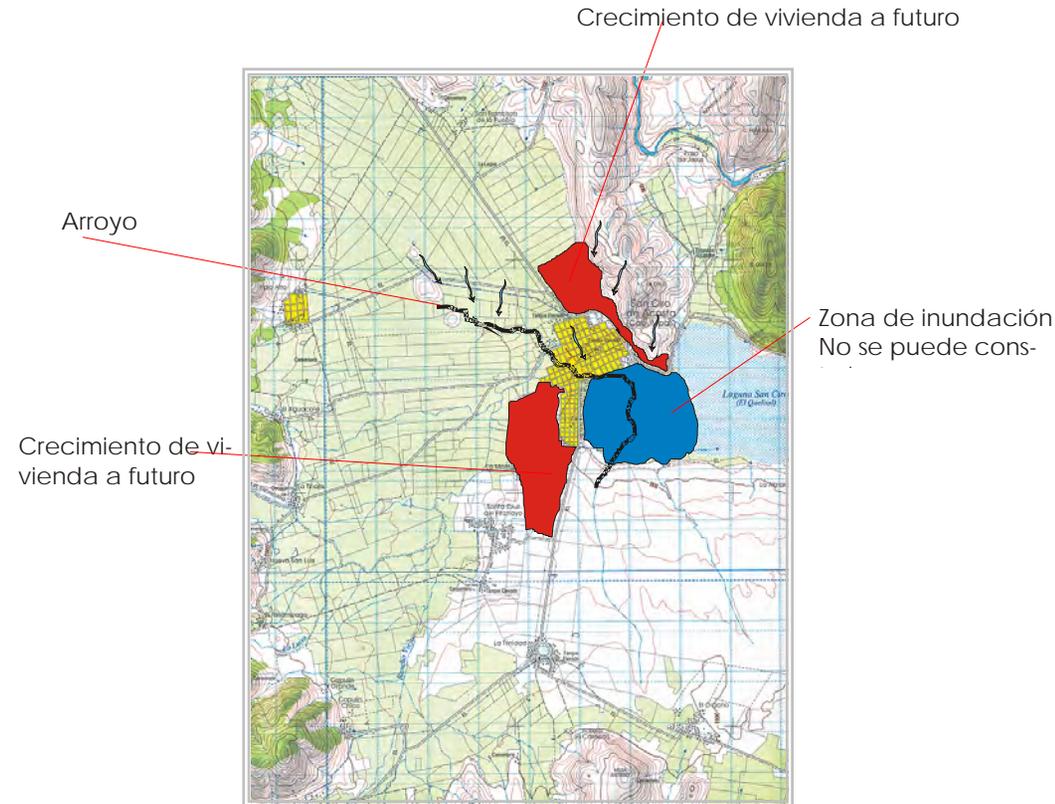
Crecimiento de la mancha urbana  
Fuente: INEGI, Carta Topográfica 1:50 000  
San Ciro F14 c27  
Mapa 24

La tendencia de crecimiento de la mancha urbana se identifica como de saturación al noreste, teniendo como límites al norte la zona agrícola y al este las pendientes

de su orografía; también se considera como zona de crecimiento el área suroeste y sus límites los determina la superficie agrícola del este de la población y el área de inundación del sureste de la misma (mapa 24).

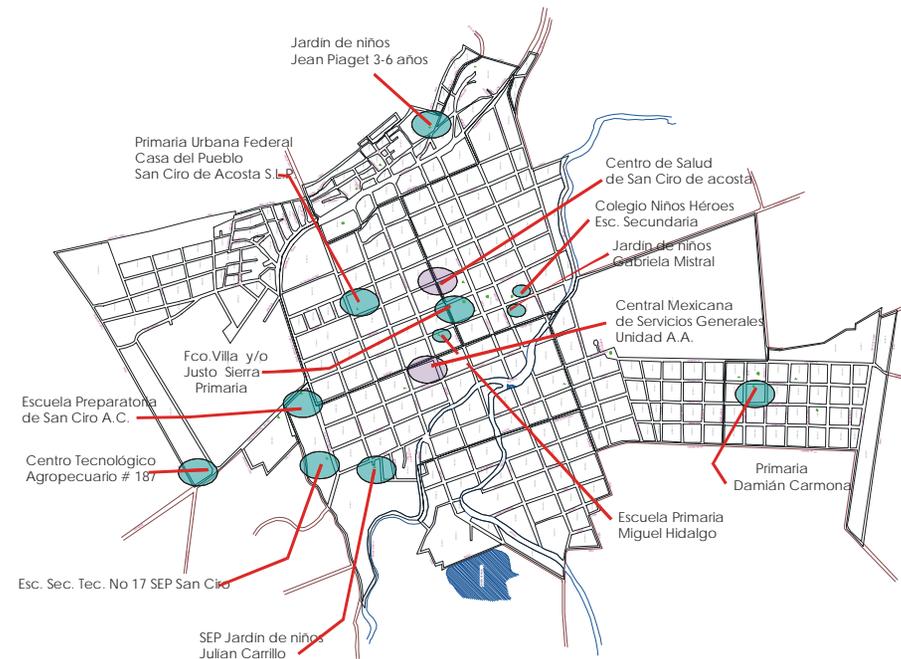
Educación y Salud  
Mapa 26

En educación básica la localidad de San Ciro cuenta con tres Jardines de Niños, Jean Piaget, Gabriela Mistral y Julián Carrillo de la SEP; para educación primaria cuatro planteles, Damián Carmona, Miguel Hidalgo, Francisco Villa – Justo Sierra y la primaria urbana federal Casa del Pueblo, San Ciro de Acosta, S.L.P.

En educación media básica, la escuela secundaria técnica No. 17 SEP San Ciro y la escuela secundaria colegio Niños Héroes. En educación terminal la escuela preparatoria de San Ciro A.C. y el centro tecnológico agropecuario No. 187.

En servicios de salud se tiene la atención del centro de salud de San Ciro de Acosta y de la Central Mexicana de Servicios Generales Unidad AA (mapa 26).

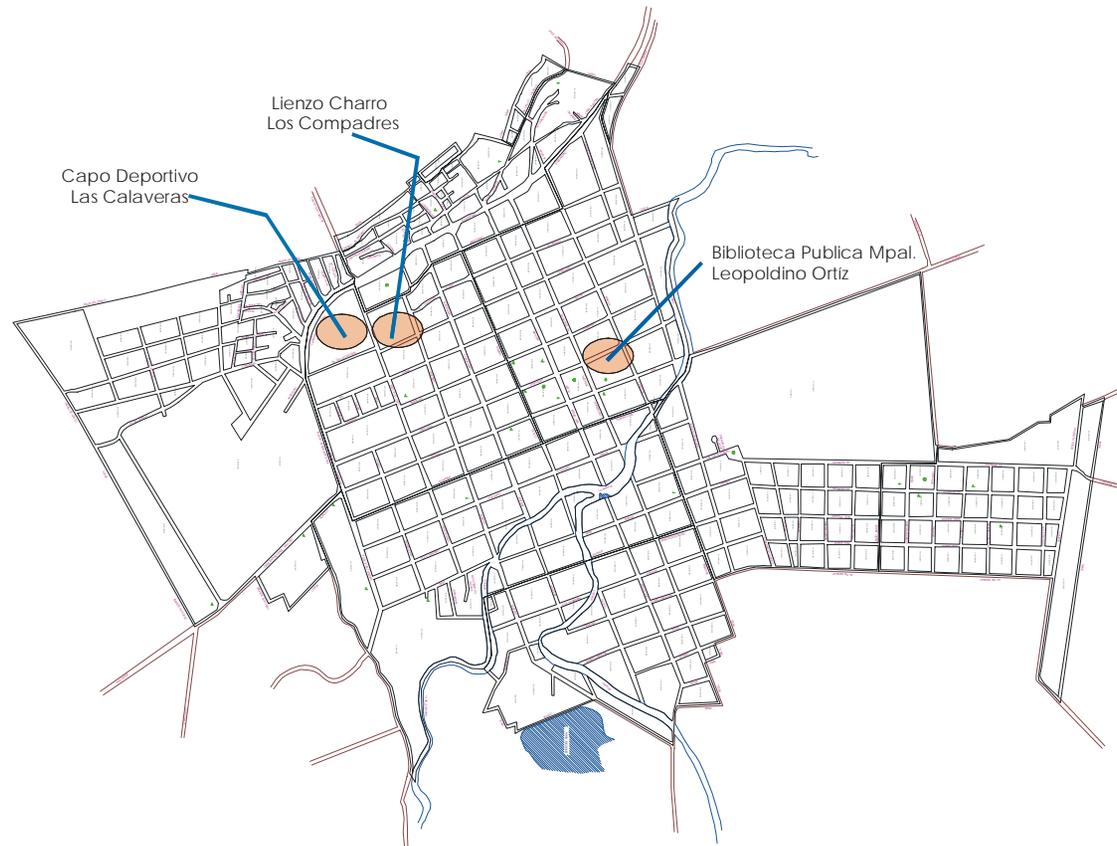
Recreativo y cultural  
Mapa 27

Los espacios destinados al esparcimiento en la localidad de San Ciro son diversos, para actividades deportivas en el campo Las Calaveras, el lienzo charro Los Compadres

y para la cultura la Biblioteca Pública Municipal Leopoldino Ortiz. Además de un Auditorio Municipal, áreas recreativas para niños y centros para la realización de eventos sociales privados (mapa 27).

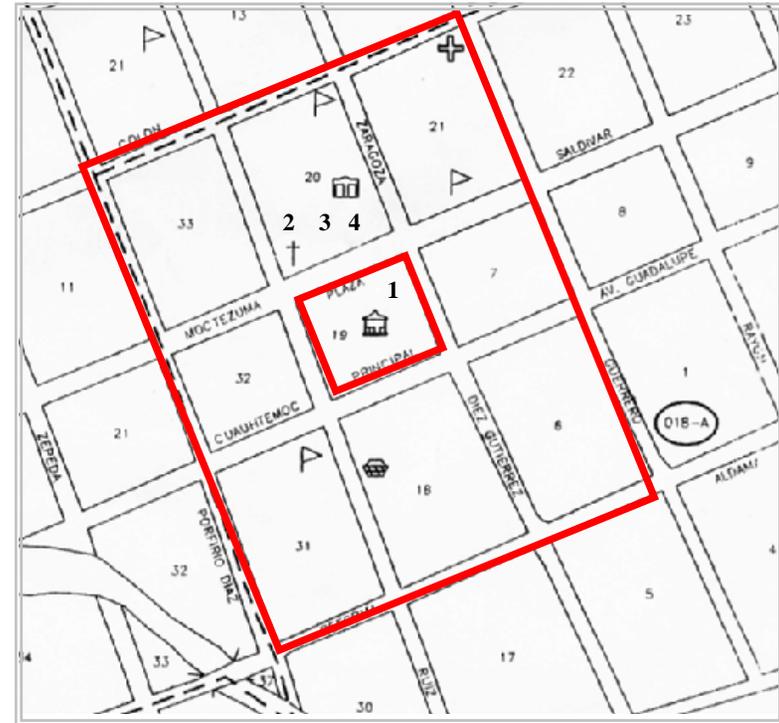
Mapa 34

Como primer paso para su reconocimiento se definió la zona que consideramos de valor patrimonial, con el criterio de que en ésta existe la mayor concentración de los inmuebles considerados históricos debido a que éstos fueron construidos en la segunda mitad del siglo XIX. Es aquí donde se encuentran los edificios que revisten mayor importancia para la historia de la ciudad (mapa 34).

1. Plaza principal,
2. Iglesia de San Ciro de Alejandría
3. Palacio Municipal
4. Primera casa habitación

Zona centro

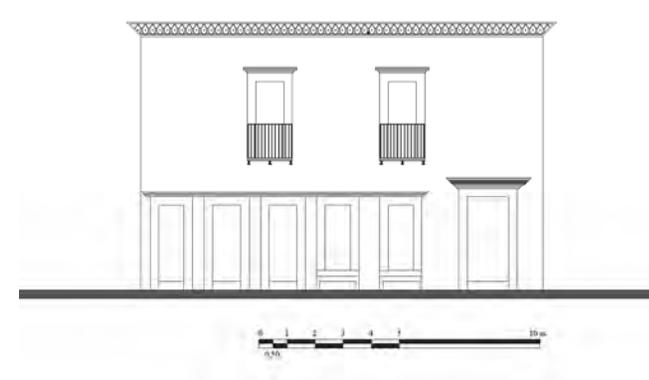
Fachada principal  
Plano 1

Esta finca expresa la actividad y funcionalidad para la que fue diseñada, obedece a los requerimientos de su momento, en su sistema constructivo aparece el uso de la viga de acero. La masividad en su fachada es tanto una respuesta a las características socioculturales de esa población en su tiempo y climáticas de la zona media

del estado. Su acceso principal destaca por su mayor altura, con relación a los accesos que como perforaciones repetitivas presenta el comercio; en su planta alta los balcones expresan un espacio diferente que responde a su función.

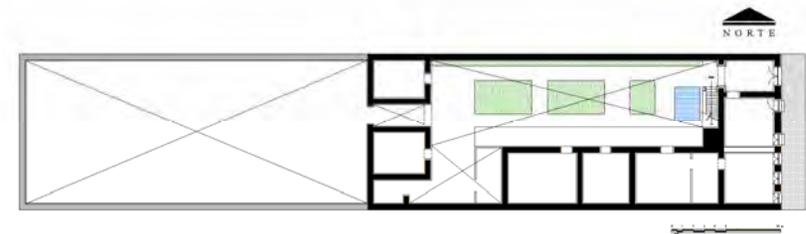
Vivienda planta baja  
Plano 2

Su construcción es de dos niveles, sus dimensiones aproximadas son de catorce metros de frente por sesenta y cinco metros de fondo. Cuenta con un patio principal en su interior y otro más en la parte posterior, desti-

nado a la siembra y corral; su doble función está muy bien definida, la planta baja está destinada al comercio y la alta al uso habitacional.

Es una finca diseñada en su inicio para el uso comercial y de vivienda, y a la fecha continua dándosele el mismo uso. Se ingresa a la finca cruzando un zaguán, teniendo como remate de acceso el patio principal de la casa, éste es el generador principal de los espacios y en él existen plantas y árboles que generan sombra.

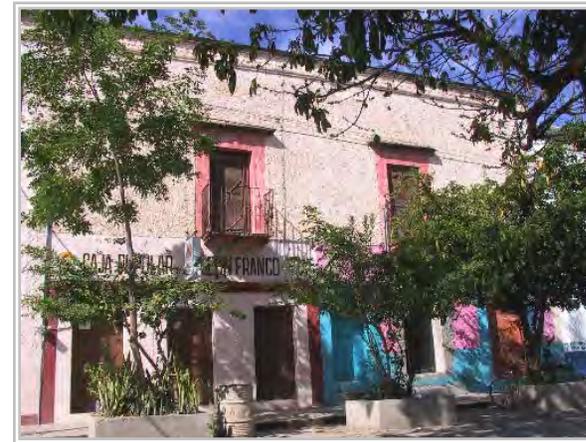
La primer casa habitación de San Ciro data de la segunda mitad del siglo XIX; se encuentra al poniente de la plaza principal, al costado norte del Palacio Municipal. Destaca por su privilegiada ubicación y la calidad que todavía conserva en un 90% en su arquitectura.

Se ha conservado en muy buen estado, la falta de mantenimiento en su azotea se refleja en las manchas de humedad, las transformaciones que ha tenido la casa han sido para adaptarla a una mayor comodidad, divisiones intermedias que no alteran la estructura original, se observa el crecimiento de espacio nuevo.

Primera casa habitación  
Archivo fotográfico del autor  
Fotografía 20

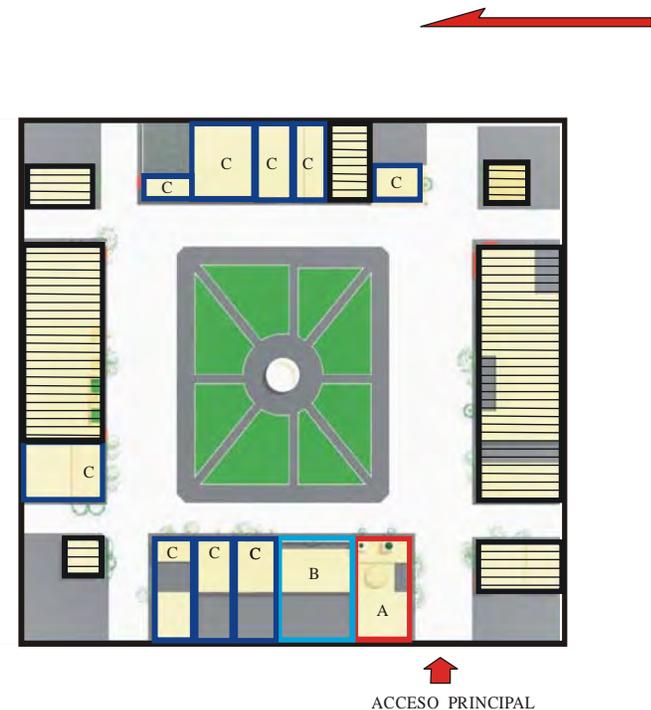
Características espaciales  
Mapa 36

Fincas subdivididas, totalmente alteradas o totalmente demolidas, se pueden considerar como elementos transformados y perdidos.

A.- Templo de San Ciro de Acosta, los dos remates de sus torres fueron derribados en tiempos de la persecución del clero católico y su restauración no fue la original, el templo se mantiene igual desde su última intervención y es uno de los valores más importantes que tiene la población.

B.- Palacio Municipal de San Ciro de Acosta, solo conserva su fachada en arquería y su primer muro de fondo a estas, este primer muro, en su principio, estaba recubierto por papel tapiz y su fachada era de material aparente, también es considerado como un edificio que da identidad a la población, es un punto de reunión, tanto para atender servicios a la comunidad como para reuniones deportivas y sociales.

C.- Casa Habitación, la mayoría de ellas actualmente destinan su planta baja al comercio, y por lo mismo su aspecto formal inicial se encuentra alterado en sus proporciones, todas pueden ser rescatadas a su forma original y adaptadas al comercio, la mayoría de estas edificaciones fueron proyectadas como casa habitación y comercio (mapa 36 y fotografías 33 a 40).

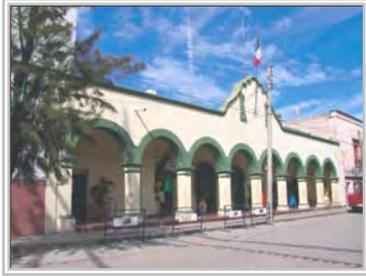
Palacio Municipal  
Archivo fotográfico del autor  
Fotografía 33

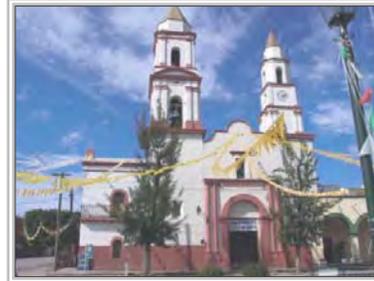
Templo de San Ciró  
Archivo fotográfico del autor  
Fotografía 34

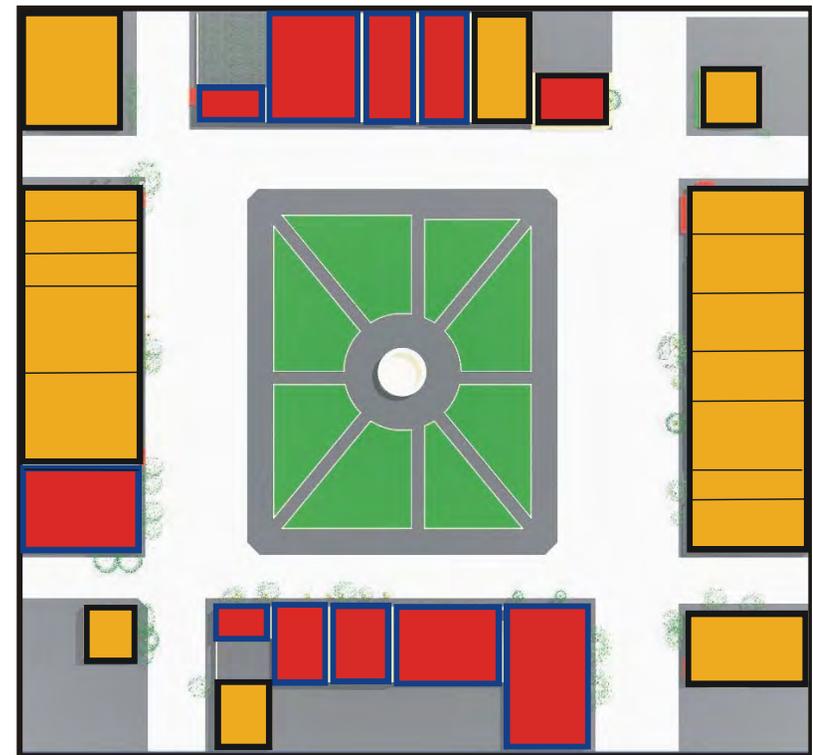
Estado de conservación de las edificaciones en la zona centro  
Mapa 37

En la actualidad, la cabecera oriente es la que conserva en sus edificaciones la expresión y el pensamiento arquitectónico de mediados del siglo XIX.

Estas edificaciones fueron las que dieron inicio al asentamiento de San Ciro y son por lo mismo, parte inicial de su historia, por lo que el cuidado que se debe de tener en la conservación de este conjunto arquitectónico es de gran interés por el sentido de identidad, que éstas dan a la población.

El estado de conservación de sus fachadas se encuentra muy poco alterado, muy cercana a ser la expresión ini-

Sin duda, esta cabecera es la mejor conservada de esta zona central (mapa 37).

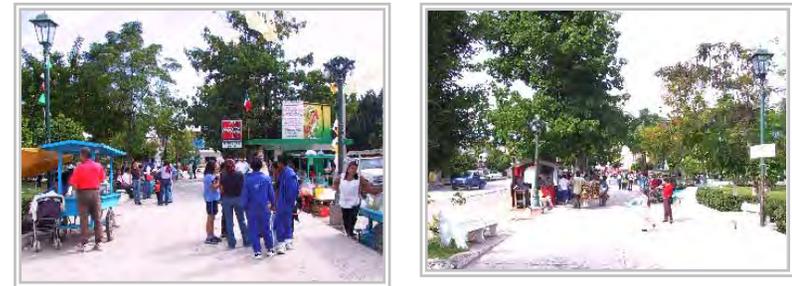
Acera sur de la Plaza Principal  
Archivo fotográfico del autor  
Fotografías 41 y 42

En cuanto al conjunto que define la plaza central y sus banquetas perimetrales se puede observar algunas deficiencias en los pavimentos y en la falta de integración de los arriates al pavimento, por lo que se dificulta el paso de los peatones.

Otra mala costumbre, es la que los vehículos se estacionan alrededor de la plaza, también entorpeciendo el acceso a ella, igual que los comercios informales; sus calles son muy anchas, y con una buena planeación se podrían delimitar áreas para estacionamiento y accesos libres para peatones (fotografías 41-42).

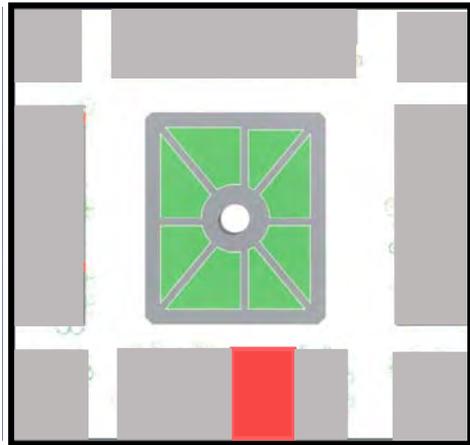
Palacio Municipal  
Mapa 38

El lote que ocupa el Palacio Municipal es de forma rectangular, sus dimensiones aproximadas son de veintiséis metros de frente por setenta metros de fondo (mapa 38).

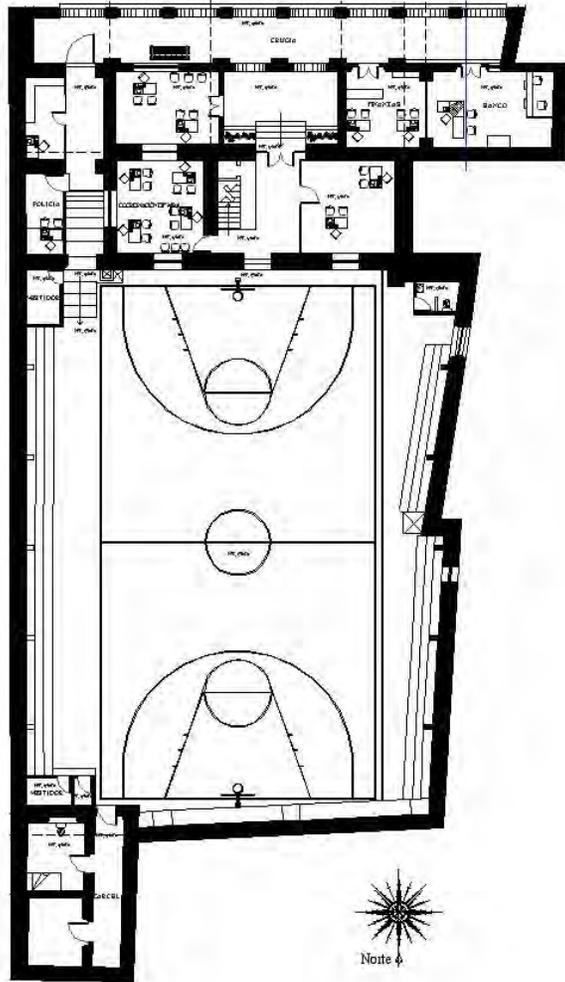
Planta Baja  
Plano4

Plantas arquitectónicas, estado actual

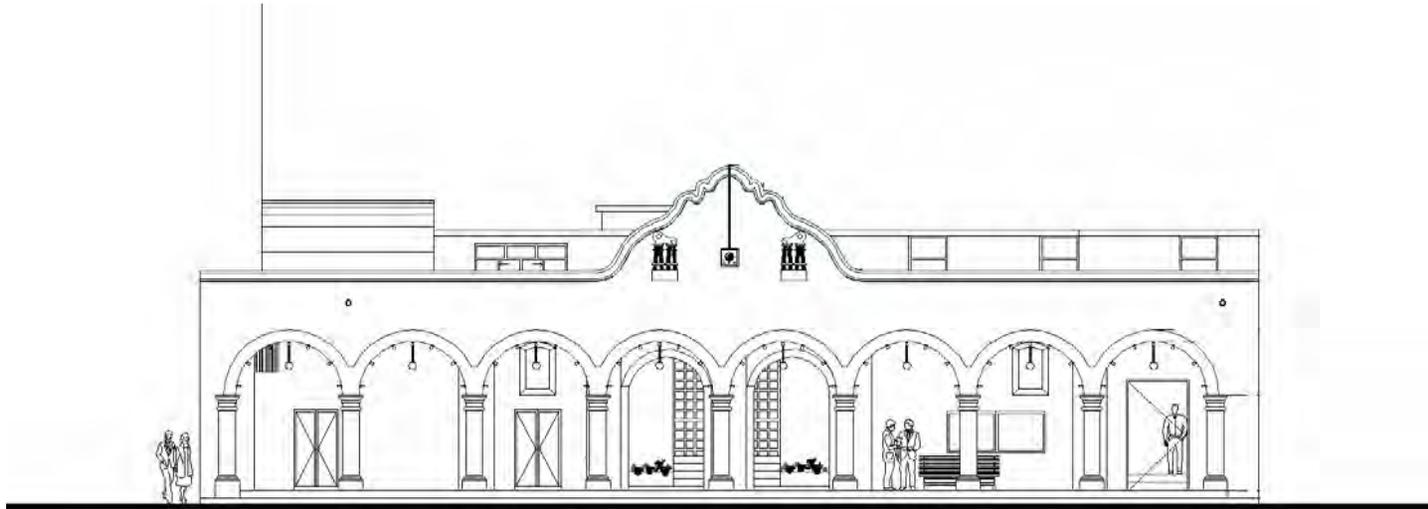
Fachada Principal  
Plano 6

Fachada principal y cortes arquitectónicos

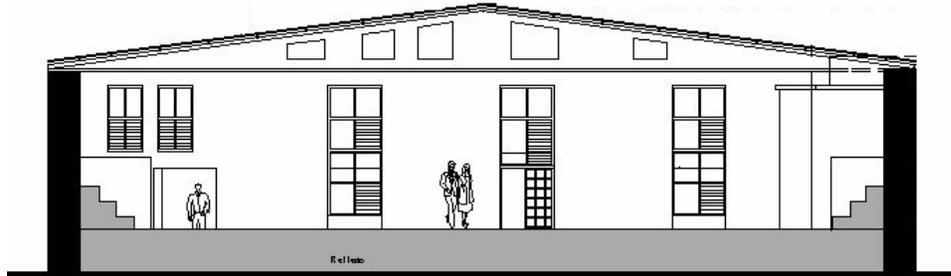
Corte D  
Plano 8

Corte D: corte transversal, muestra la fachada posterior del edificio municipal, en la que se aprecia el cambio y alteración de sus vanos y accesos también podemos apreciar que la estructura general se apoya en los muros de las fincas colindantes, a la derecha de este dibujo, con la iglesia y a la izquierda con la casa habitación.

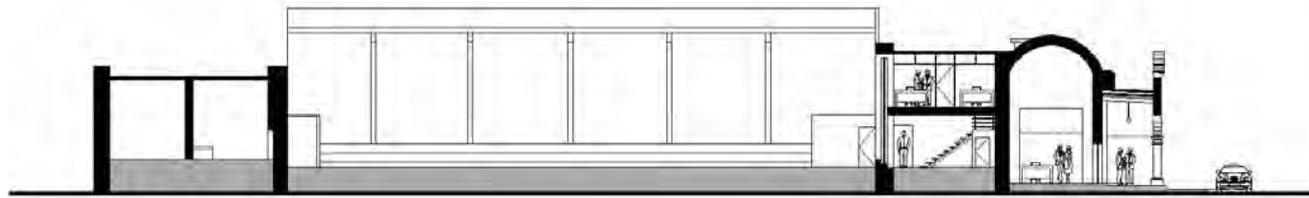
Corte C longitudinal  
Plano 10

Corte C: Corte longitudinal, muestra la única bóveda que se conserva de los espacios originales de palacio, la incrustación de la losa de entepiso para formar dos espacios dentro de uno, la estructura del espacio para usos múltiples y finalmente el espacio destinado a los separos de la policia municipal.

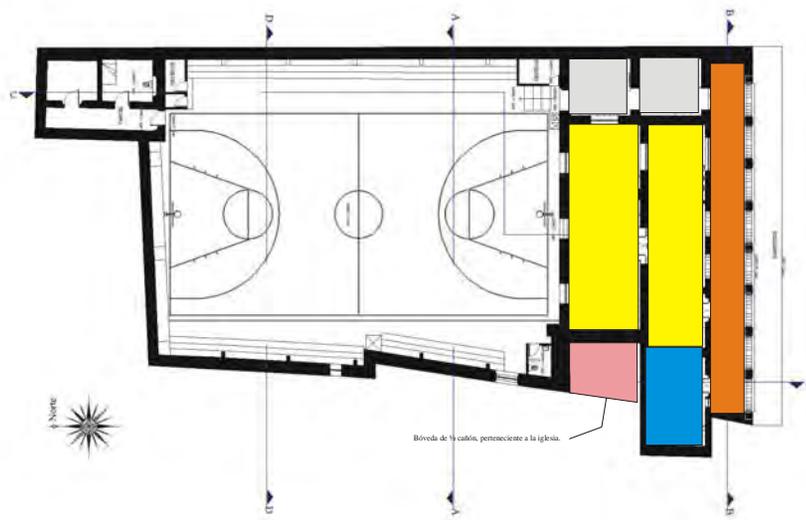
Descripción de espacios  
Plano 12

El color azul indica la única zona del Palacio Municipal que conserva su bóveda de medio cañón y la altura original de sus muros, representa la forma en que seguramente estaban cubiertos los demás espacios (indicados por la zona de color amarillo) deducido por el grosor de sus muros, aun originales y en disposición lineal, podría sugerir que la primera crujía (de color naranja) debió de ser de bóveda también, pero actualmente se encuentra cubierto por durmientes de madera y pino y ladrillo al estilo catalán, por último la zona definida por el color gris, que por la diferencia en el eje de sus muros, es muy probable que fuera un patio de transición sin techar, por ser el ingreso a la parte de servicio del palacio, cárcel y guardado de caballería, posteriormente subdividido, y sin respetar la continuación de los muros anteriores.

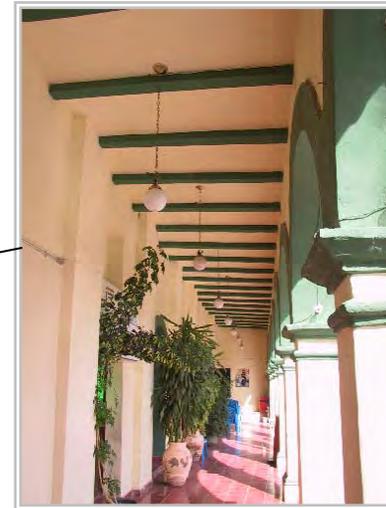
Archivo fotográfico del autor  
Fotografía 44

Primer crujía de acceso a los espacios de palacio, en la que se muestra la viguería, que según pobladores del lugar, es original.

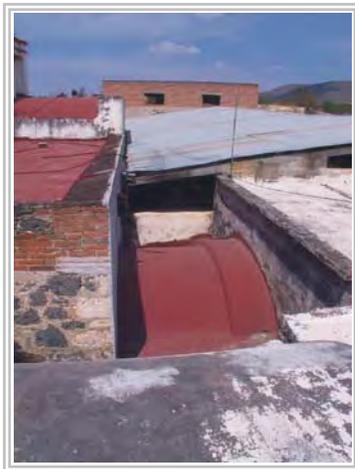
Archivo fotográfico del autor  
Fotografía 43

Vista de azotea de la bóveda, integrada a la iglesia.

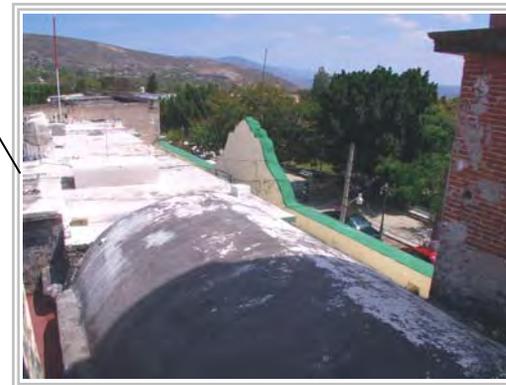
Archivo fotográfico del autor  
Fotografía 45

Vista de azotea de la única bóveda existente y original.

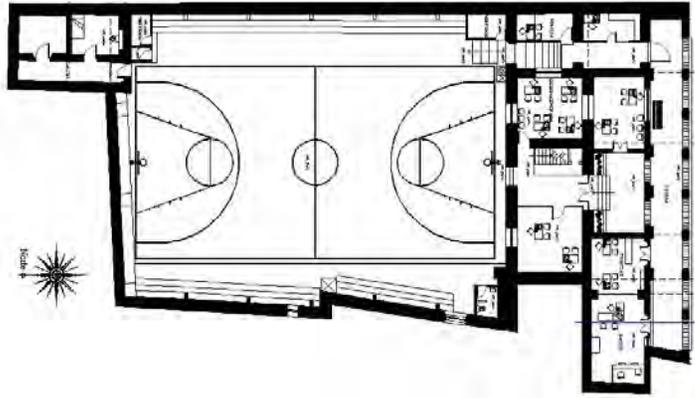
Estado actual de sus espacios  
Plano 14

### 4.2.2 Alteraciones y deterioros

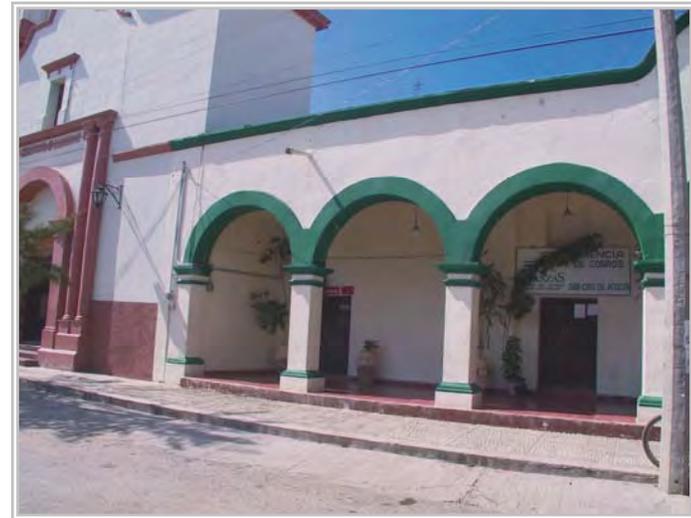
Palacio Municipal  
Archivo fotográfico del autor  
Fotografía 57

Vista de la única bóveda original del Palacio Municipal

La bóveda define al único espacio original conformado por muros y cubierta, de los espacios que definen el Palacio Municipal de San Ciro.

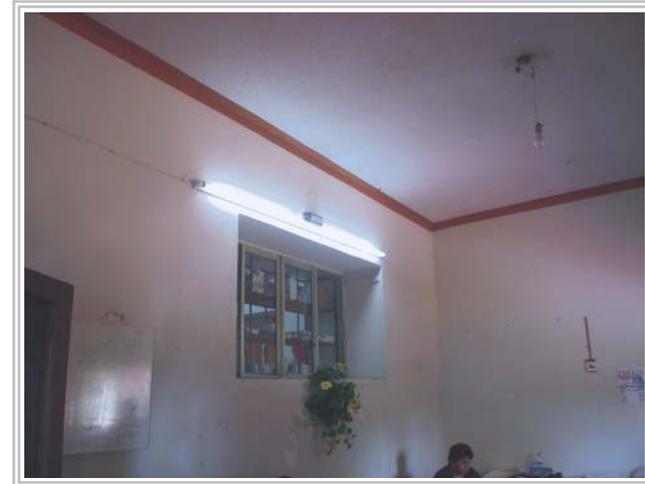
Interior de la oficina del síndico  
Archivo fotográfico del autor  
Fotografía 65

En la fotografía se aprecia el grosor de los muros originales y la presencia del concreto como losa de entrepiso que rompe con la altura del espacio original, por una mala intervención.

El nivel de intervención que requiere el inmueble es de una restauración especializada con medidas y acciones que tienen por objeto recuperar las características y valores históricos. Debido a los problemas de deterioro, pérdida y alteración de sus componentes arquitectónicos, así como de su estructura original, es conveniente que se lleven acciones de restitución de elementos ar-

quitectónicos en mal estado y perdidos, se realice el retiro de elementos arquitectónicos agregados a la estructura original que no posean valor patrimonial, se lleve a cabo la sustitución de instalaciones, se realice la adaptación menor de espacios originales a las necesidades actuales y se lleven a cabo correcciones de las fuentes de deterioro. Adicionalmente se realice con criterios de integración la adaptación de espacios al uso actual permitiéndose la eliminación parcial de elementos de espacios originales, por elementos arquitectónicos contemporáneos.

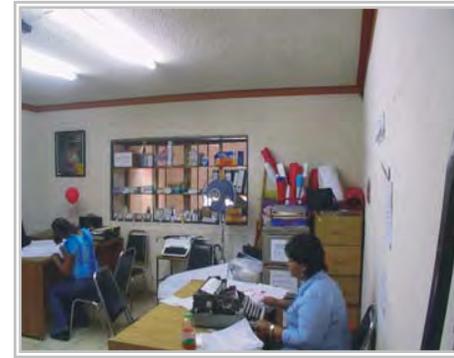
Situación actual en muros  
Archivo fotográfico del autor  
Fotografía70

Situación actual de los muros originales y su alteración en la forma de perforar los vanos.

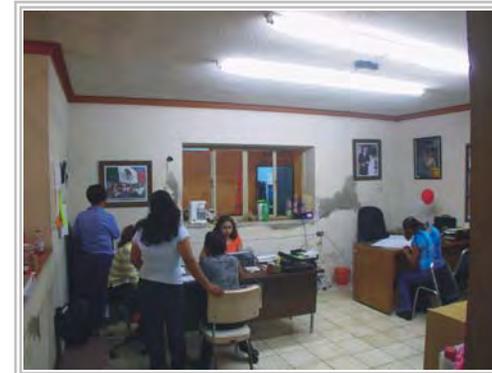
Calidad de los espacios  
Archivo fotográfico del autor  
Fotografía 69

La presencia de los nuevos materiales, la poca altura de sus entrepisos y la forma en que se perforan los vanos, rompe totalmente con la calidad de los espacios, haciéndolos sentir fuera de lugar.

Los espacios definidos por las construcciones del siglo XIX, se caracterizaban por sus proporciones, sensibilidad en el trabajo de sus materiales, uso de color, proporción de vanos, el conjunto reflejaba calidad en el espacio, lo cual está perdido.

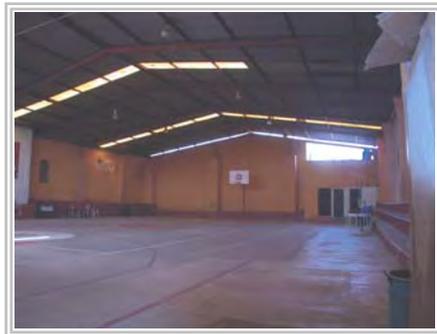
Archivo fotográfico del autor  
Fotografía 72

Vista general de la estructura del salón de usos múltiples y al fondo la cárcel del municipio

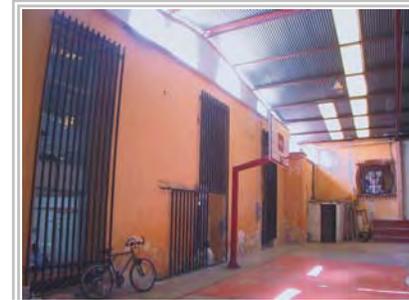
Archivo fotográfico del autor  
Fotografía 73

Fachada posterior del palacio

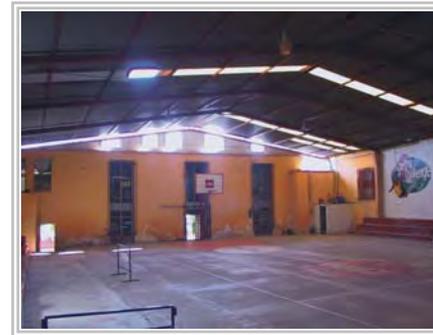
Archivo fotográfico del autor  
Fotografía 74

Fachada posterior del palacio, alteración en vanos, incrustación de espacios

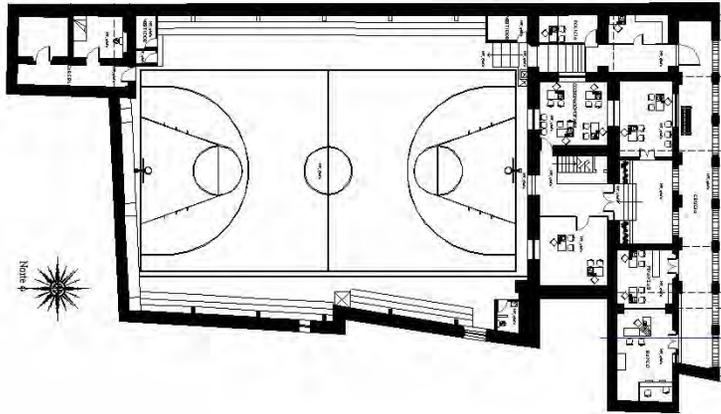
Estado actual de sus espacios  
Plano 24

Igual que en los demás espacios, se pierde lo místico, la proporción, la altura de los espacios originales (fotografías 81 a 83)

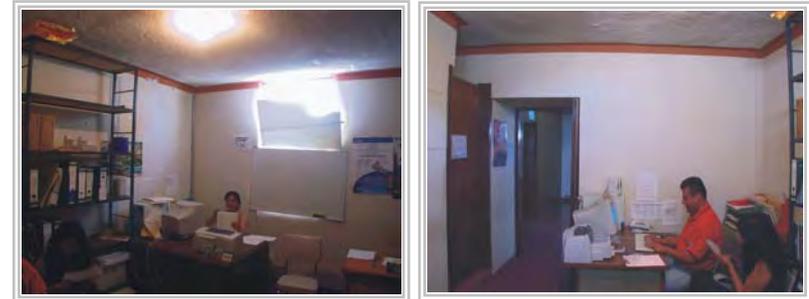
Espacios insuficientes y de mala calidad,  
se requiere de una recuperación total  
Archivo fotográfico del autor  
Fotografías 85 y 86

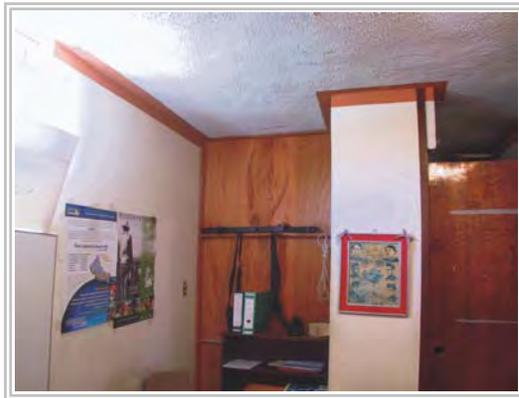
Archivo fotográfico del autor  
Fotografía 84

Dentro del espacio destinado a oficinas, se encuentran los sanitarios, la ventilación es el espacio mismo

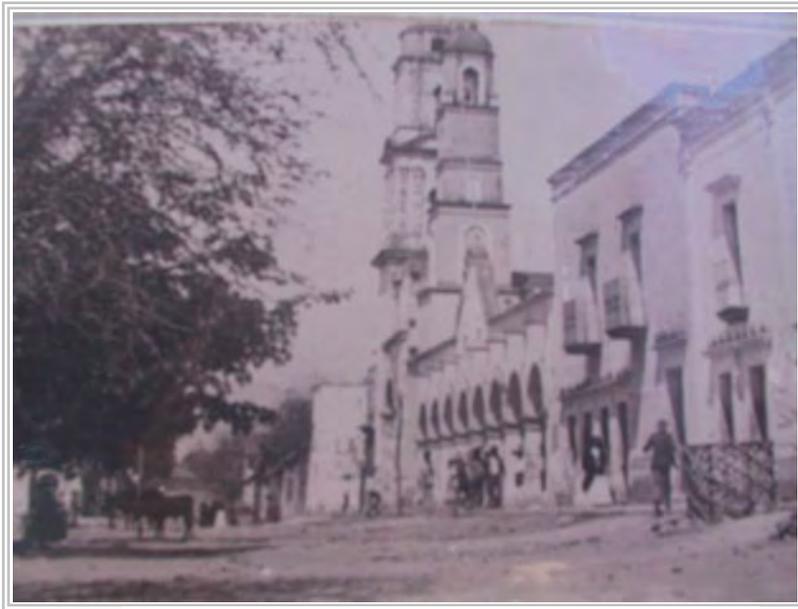
Fotografía, enero de 1901  
Fotografía 88

La expresión general del edificio se conserva en un 95 %, a diferencia de sus espacios interiores, que su proporción fue alterada por la incrustación de un entrepiso para dar cabida a dos niveles, sus muros originales que dieron pie a su desplante inicial, se conservan en un 90% y por lo mismo se puede leer los espacios que definieron el espacio.

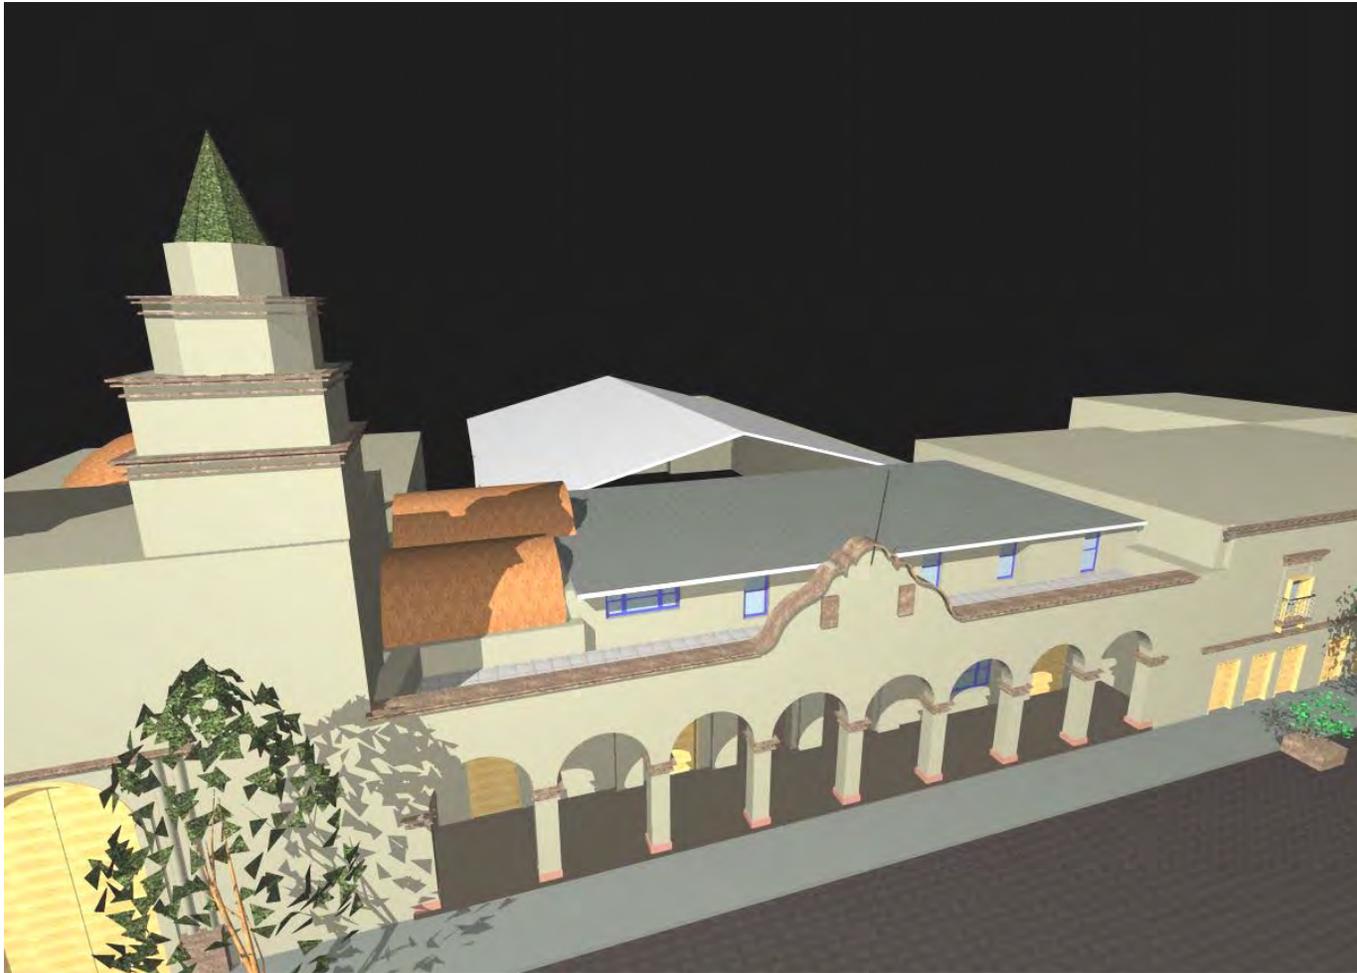
Imagen 2

Vista actual de Palacio Municipal de San Ciro de Acosta, en la que se puede apreciar la alteración del edificio, la sustitución de la mayoría de sus bóvedas originales, para poder sumar un segundo nivel y colocaron como cubierta una losa de concreto armado, en la parte posterior, agregaron una cubierta a dos aguas, para cubrir el patio y tener un espacio para usos múltiples y deportivos.

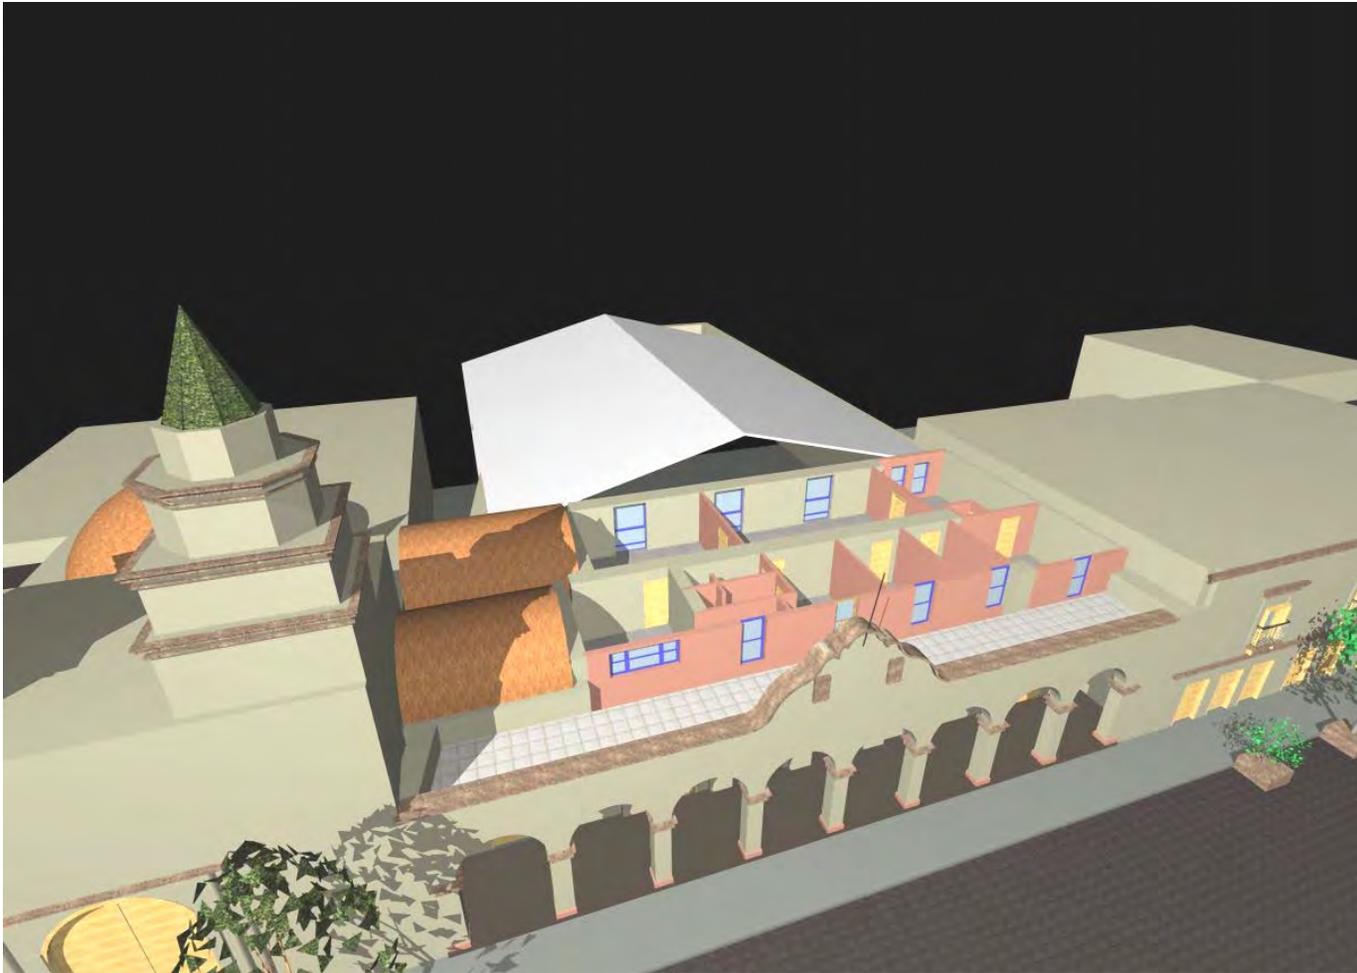
Para dar inicio a la recuperación del espacio original, se propone demoler las losas y los muros nuevos, a fin de restituir bóvedas.

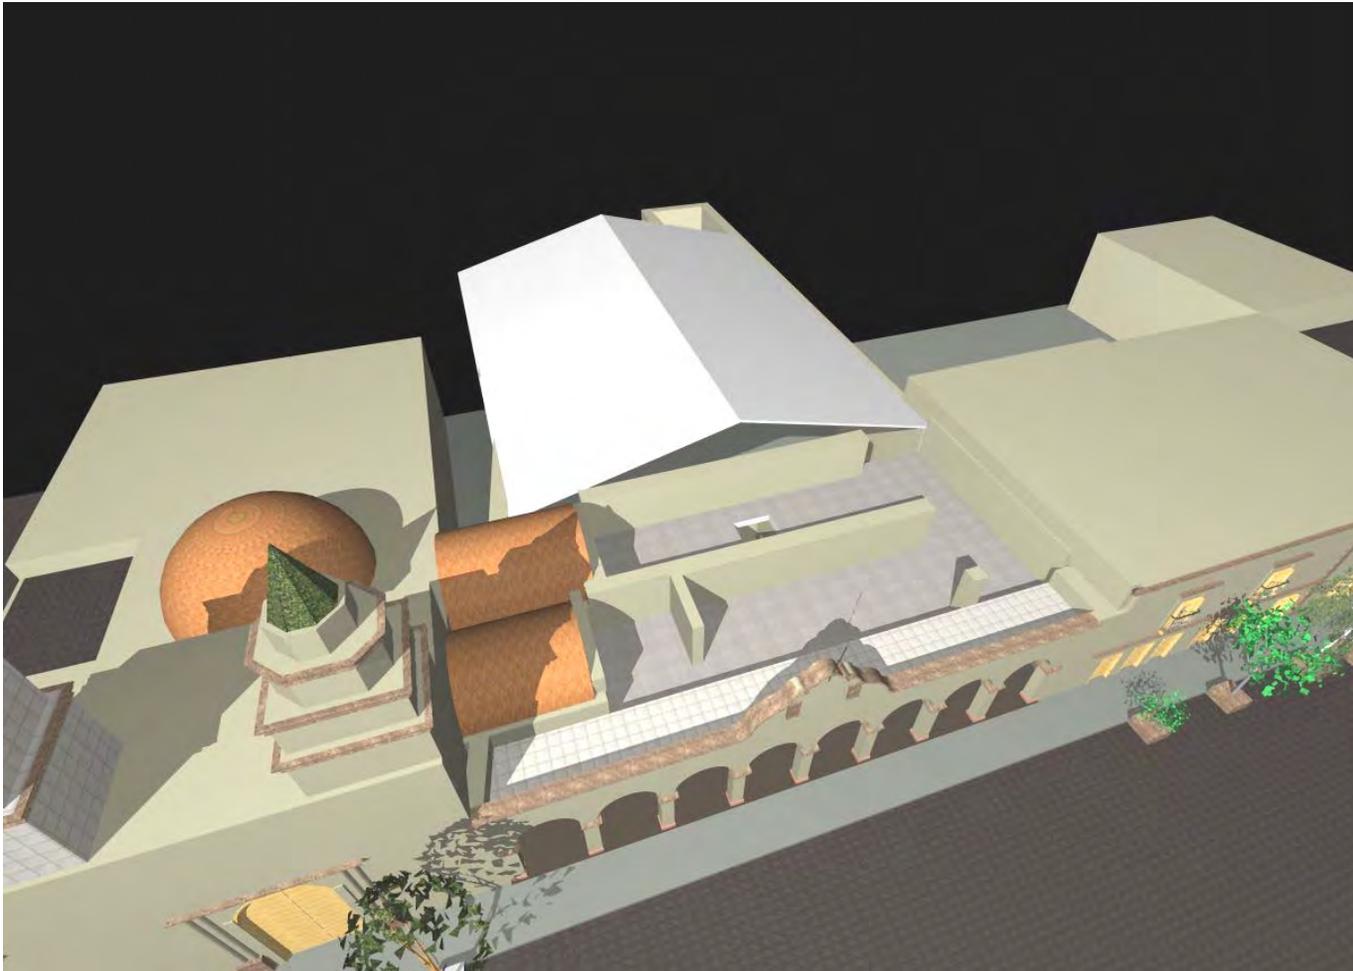
Se descubrirán algunos aplanados, para determinar la originalidad de los vanos y puertas, que por su ubicación en alturas, seguramente no serán de origen y se retirarán y se tapiarán con los mismos materiales con los que están contruidos los muros originales, continuándolos con sus proporciones.

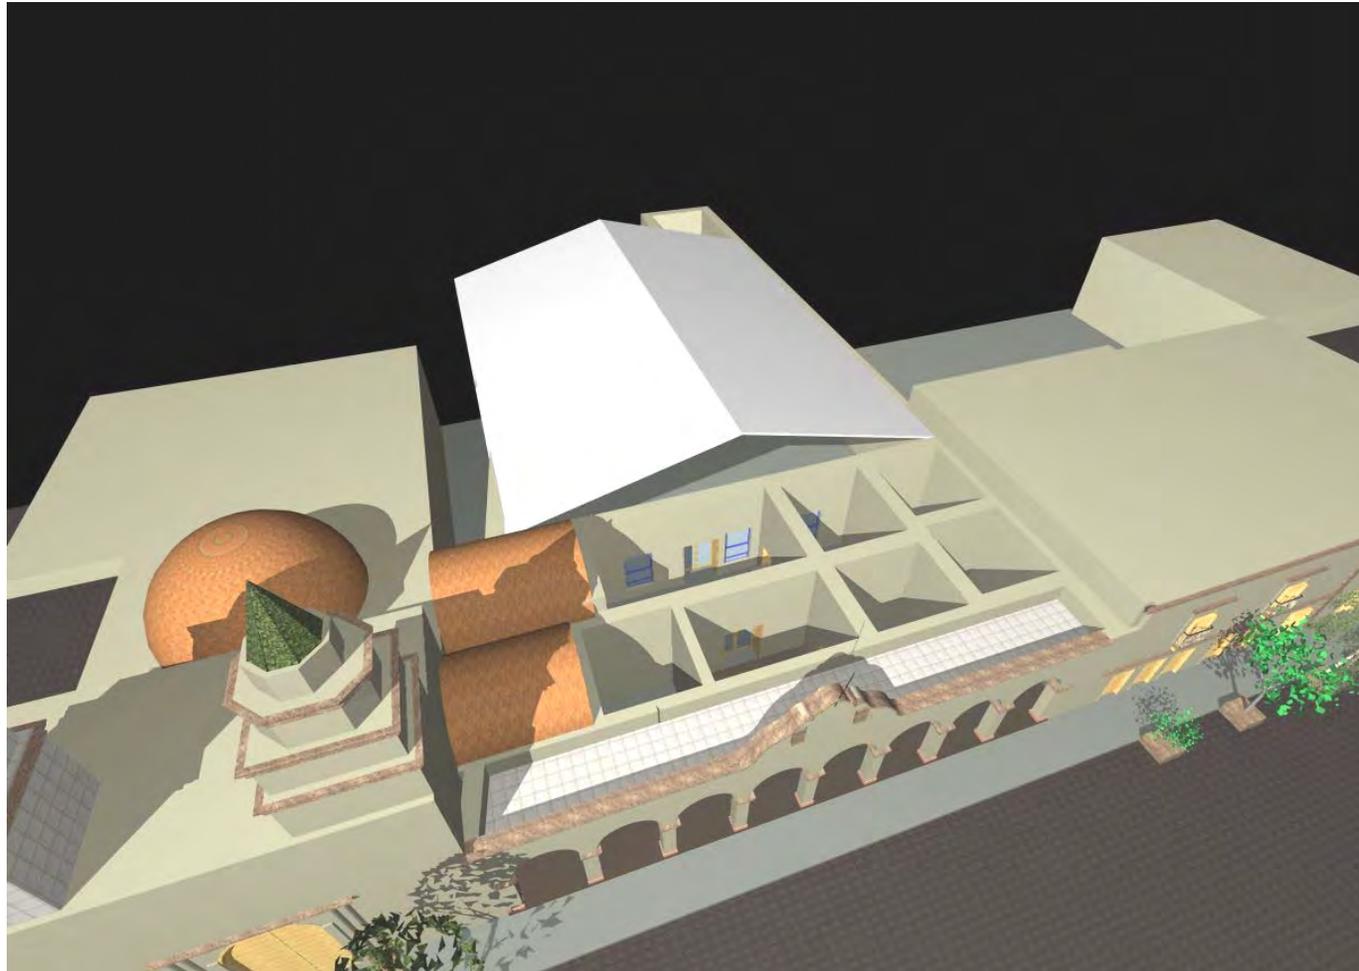
Se continuará con la demolición de la losa de entrepiso y su escalera de comunicación, para continuar con el rescate de los espacios originales, se continuará con la investigación del retiro de los aplanados, para determinar la proporción y ubicación de sus vanos y puertas de comunicación originales. Se harán excavaciones de sondeo para recuperar el piso original y reubicar cimentaciones de los posibles muros divisorios originales.
