## INTRODUCCIÓN

General, recuperar y revalorar un edificio del patrimonio urbano arquitectónico de mediados del siglo XIX, el Palacio Municipal de San Ciro de Acosta, para fortalecer la identidad de sus pobladores por medio del estudio de las construcciones que conformaron el nacimiento de la población.

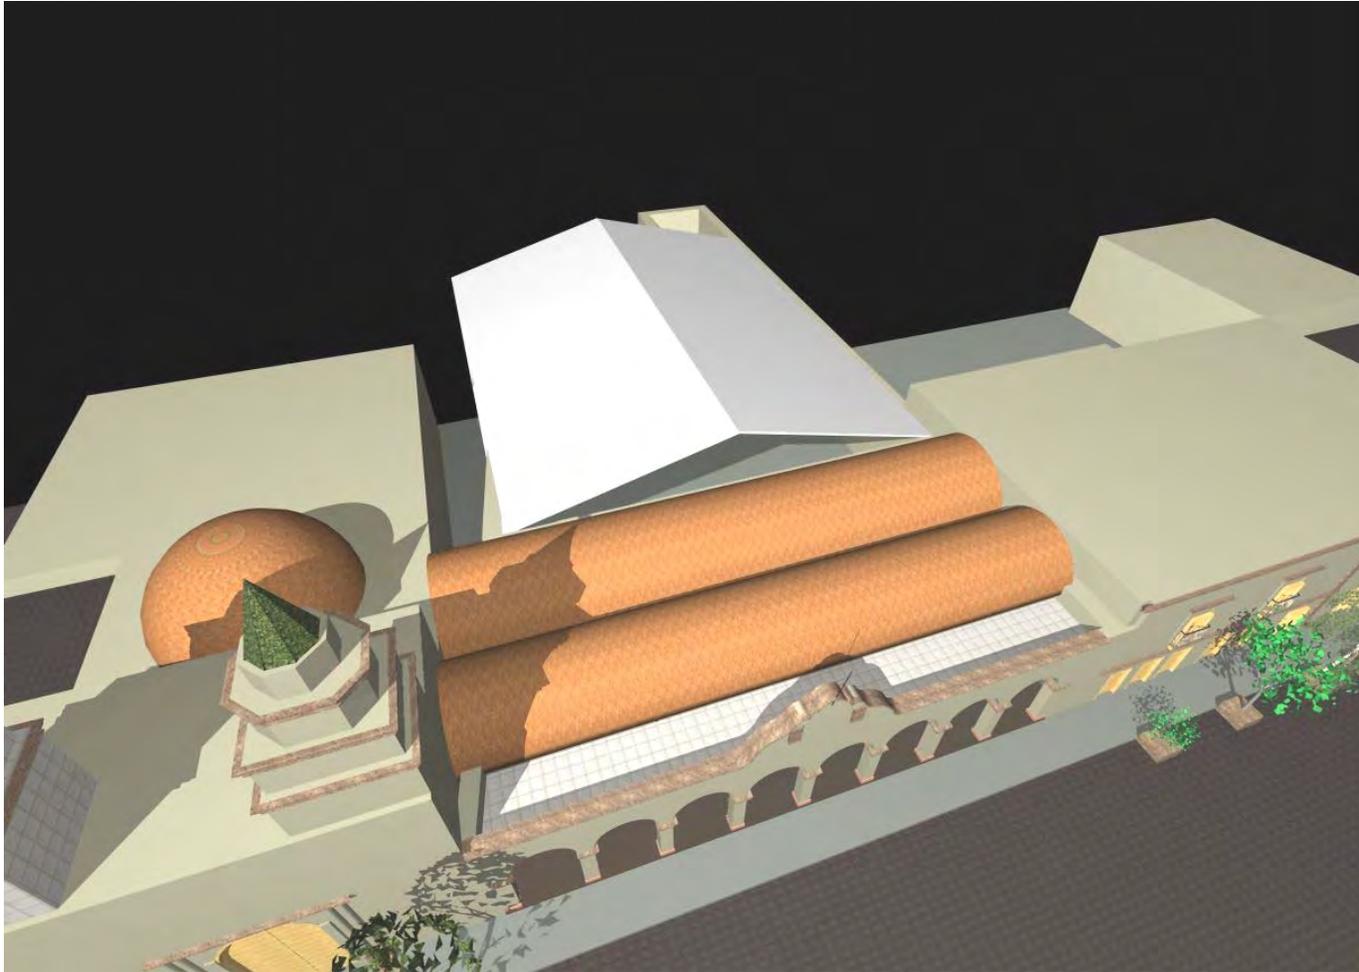
Se hará una investigación de los materiales de la bóveda existente, para su recuperación en forma, tipo, medida, técnica de construcción y color, éstas, como techumbre de los espacios rescatados.

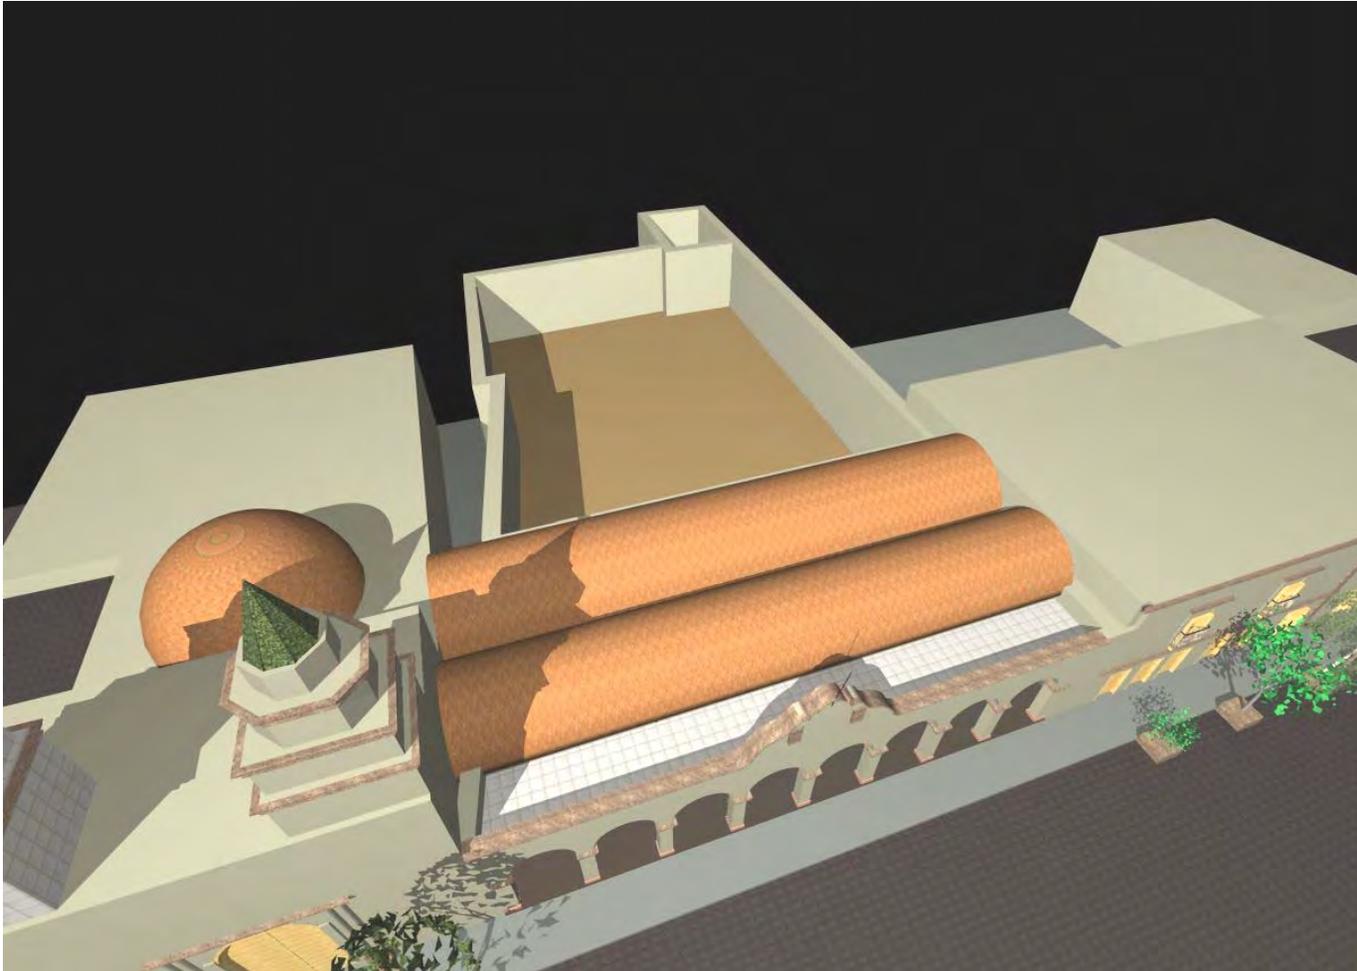
Terminada la recuperación de los espacios originales, se hará el retiro de la cubierta metálica del patio, para destinar los espacios a la actual y futura función del ayuntamiento.

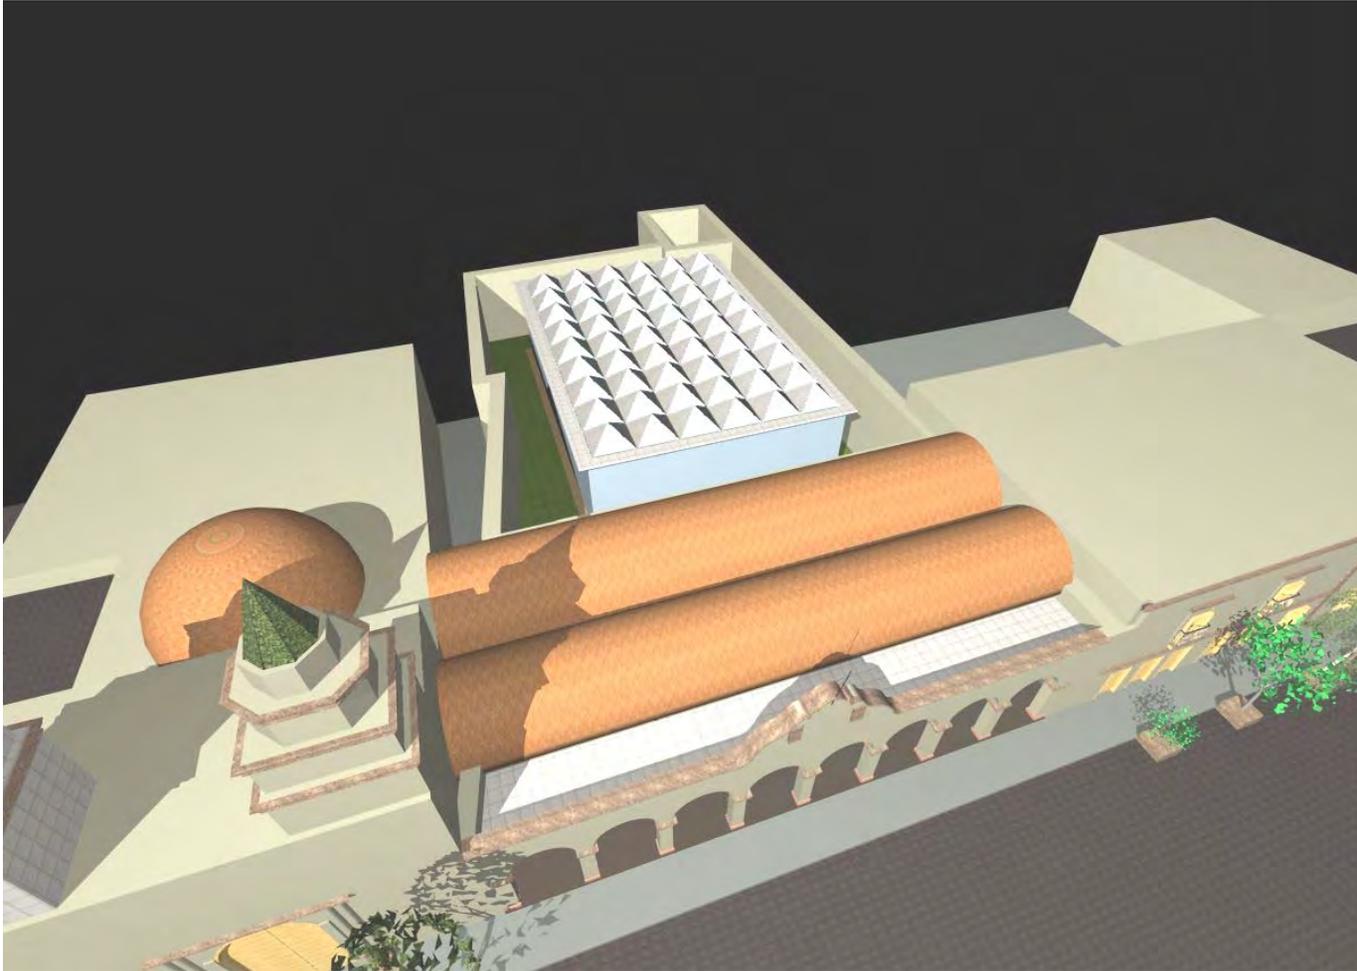
El nuevo edificio, deberá estar articulado del edificio actual y de sus paredes colindantes (muros medianeros) que son muros de piedra muy altos, soportados con contrafuertes de del mismo material, expresados a su imagen natural. Deberá estar rodeado de áreas verdes y será un edificio totalmente transparente, para que siempre se denote el espacio exterior, que será el edificio antiguo y sus colindancias, esta actitud hará que el usuario sienta constantemente el respeto que el conservador de monumentos históricos, quiere que se obtenga, hacia los edificios antiguos, que son los que nos dan identidad.
