**“ESTUDIO DE LOS MECANISMOS DE ALTERACIÓN DEL  
EDIFICIO B «ALTAR DE CRÁNEOS»  
ZONA ARQUEOLÓGICA TEMPLO MAYOR,  
CIUDAD DE MÉXICO.  
IMPLICACIONES PETROGRÁFICAS,  
GEOQUÍMICAS Y MECÁNICAS”**

**T E S I S**

QUE PARA OBTENER EL GRADO ACADÉMICO DE  
MAESTRO EN CIENCIAS EN GEOLOGÍA APLICADA  
PRESENTA

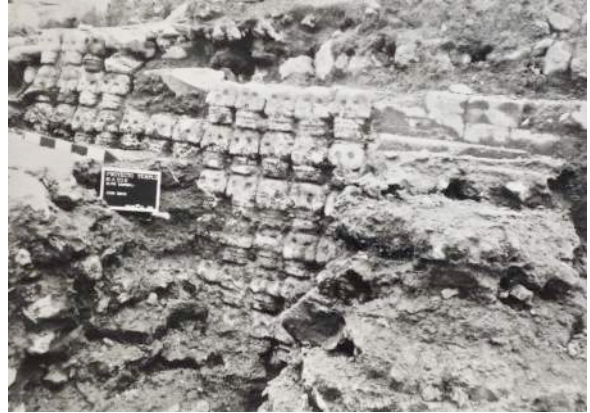
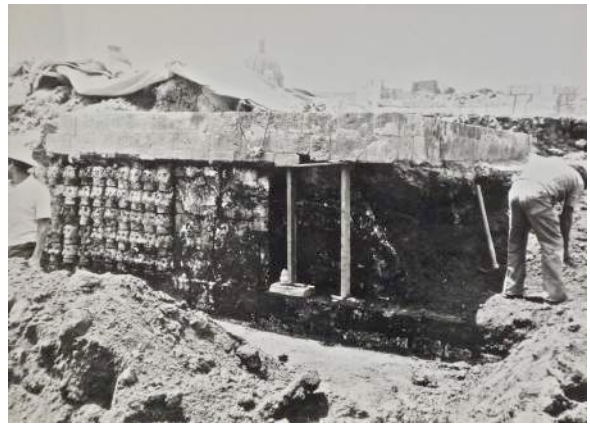
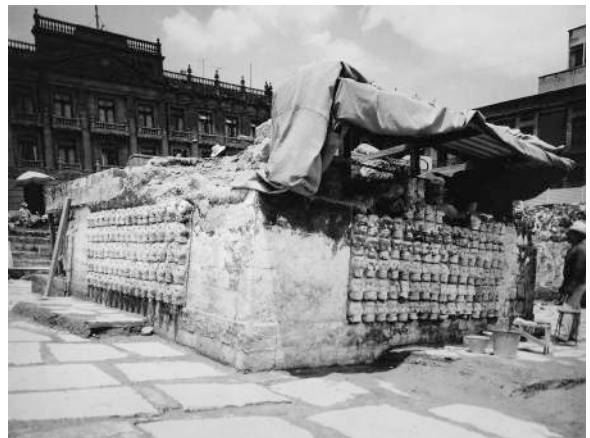
Fig. 3-5. Secuencia del proceso de excavación del Edificio B en 1981. Vista de las fachadas E (arriba), N (al centro) y esquina SE liberada (abajo). Archivo Fotográfico INAH.

Pero fue hasta 1978, a raíz del hallazgo fortuito del monolito de la diosa Coyolxauhqui por parte de obreros de la Compañía de Luz y Fuerza, que darían inicio las excavaciones sistemáticas en la zona por parte del Instituto Nacional de Antropología e Historia (INAH), mediante el Proyecto Templo Mayor (PTM), bajo la dirección del Arqueólogo Eduardo Matos Moctezuma. Desde entonces han continuado las labores ininterrumpidas de excavación, investigación y conservación, dirigidas actualmente por el Arqueólogo Leonardo López Luján. Durante la primera temporada del PTM, realizada entre los años 1978-1982, se exploraron los restos del basamento principal y sus etapas constructivas, así como catorce edificios aledaños. Fue en el marco de dicha temporada que en 1981 se realizó la excavación del Edificio B (Matos Moctezuma, 2014) (Fig. 3-5).

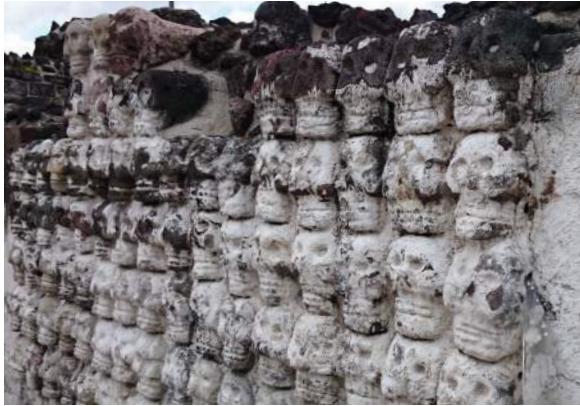
Fig. 11. Detalle de tablero de cráneos en el muro E, cubiertos parcialmente con revestimientos de cal originales y añadidos.

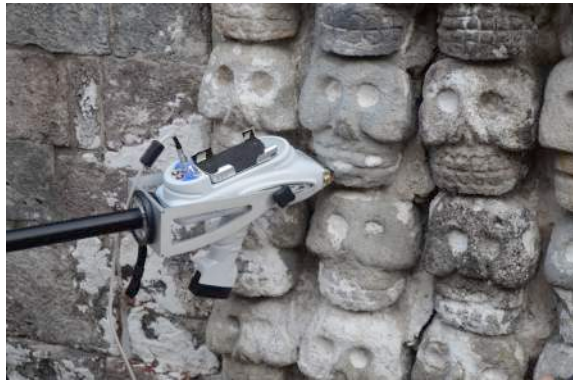
Fig. 30. Registro y análisis de espectro con equipo portátil de FRX. Puntos de muestreo analizados en el elemento NC05.

A partir de series de 5 lecturas sucesivas con diferentes parámetros para identificar elementos mayores (15keV 25 $\mu$ A 30s con vacío; 40keV 11.3 $\mu$ A 30s, 40keV 10.7 $\mu$ A 30s con filtro de Al y Ti) y elementos traza (40keV 30 $\mu$ A 300s, con filtro de Al, Ti y Cu), se generaron más de 400 espectros mismos que fueron analizados con el software Spectra Artax, cuantificando los pulsos correspondientes a cada pico elemental por medio del análisis de convolución de Bayes (Shackley, 2011). Los datos numéricos obtenidos fueron procesados matemáticamente y graficados para visualizar la presencia de patrones de comportamiento en la composición elemental. Los mismos datos se reprocesaron usando métodos estadísticos para identificar patrones de agrupamiento por medio del software *RapidMiner Studio* a partir de la conformación de clusters con el algoritmo k-mean. La agrupación preliminar obtenida ayudó junto con la valoración de otros aspectos, en la discriminación de elementos de interés para el muestreo (Fig. 30).

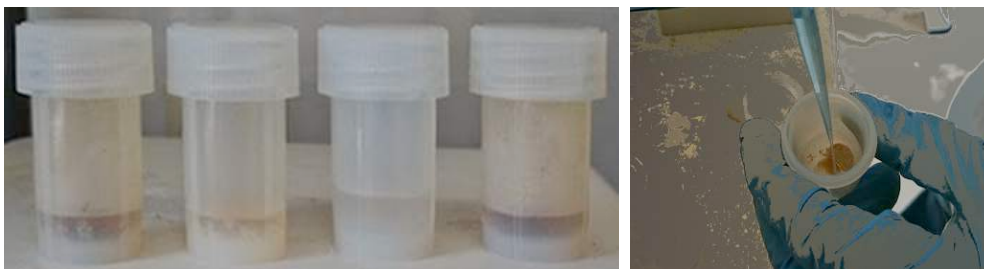
Fig. 32. Proceso de refluxo en placa y recuperación en HCl durante el proceso de digestión ácida de las muestras del Edificio B.

Posteriormente se liberaron los vapores producidos, se cerraron nuevamente los viales y se refluxaron a 100°C durante 8 h para disolver las muestras, tras lo cual se dejaron enfriar y en reposo durante 12 h. Transcurrido este tiempo se repitió el proceso para después proseguir con la recuperación en 1 mL de HCl. Se dejaron refluxar y reposar nuevamente para volver a calentar a 100°C hasta la total evaporación del ácido (8 h) (Fig. 32).

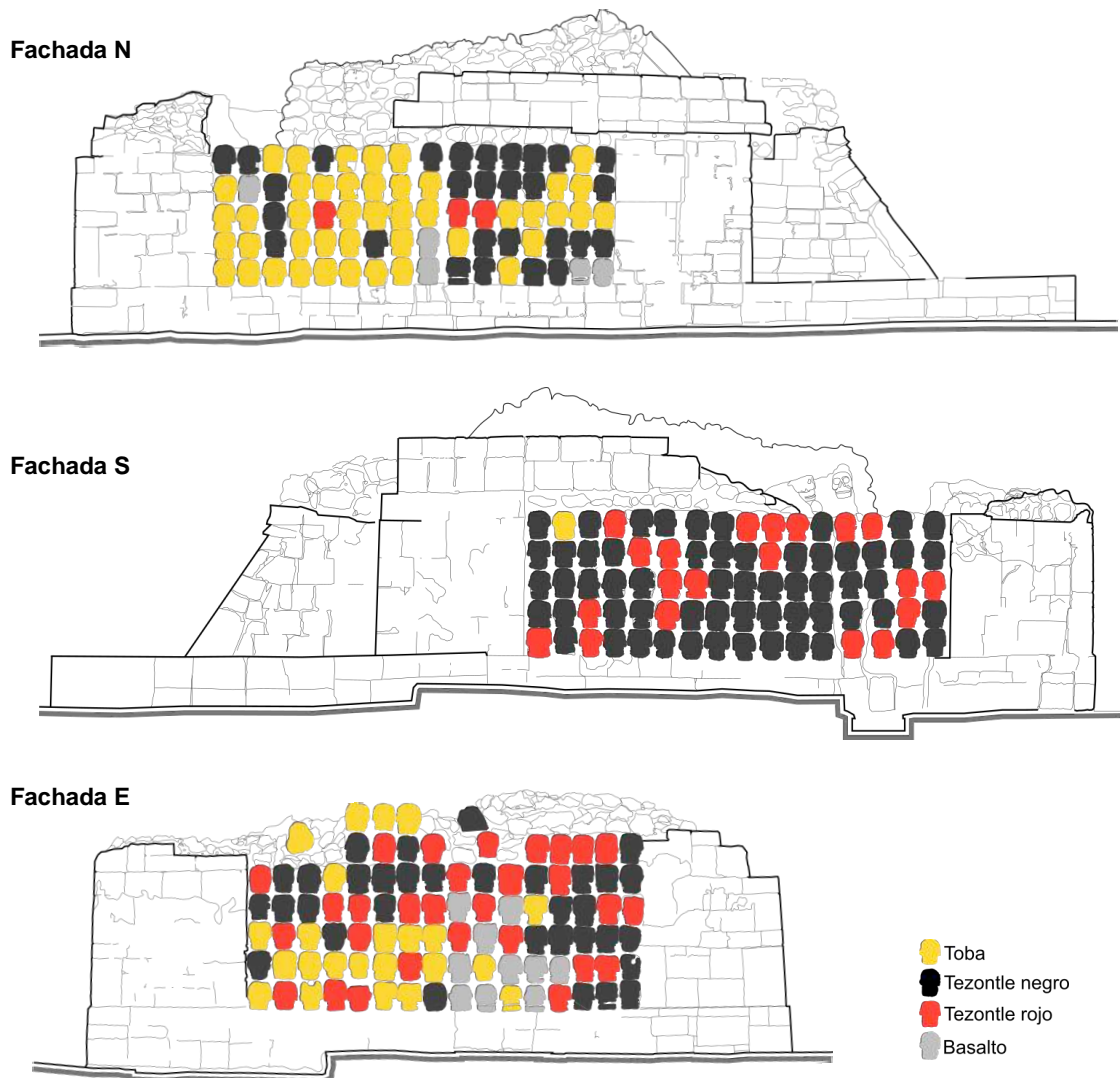
Fig. 34. Mapeo litológico de tallas en las fachadas N, S y E del Edificio B, "Altar de cráneos", Templo Mayor.

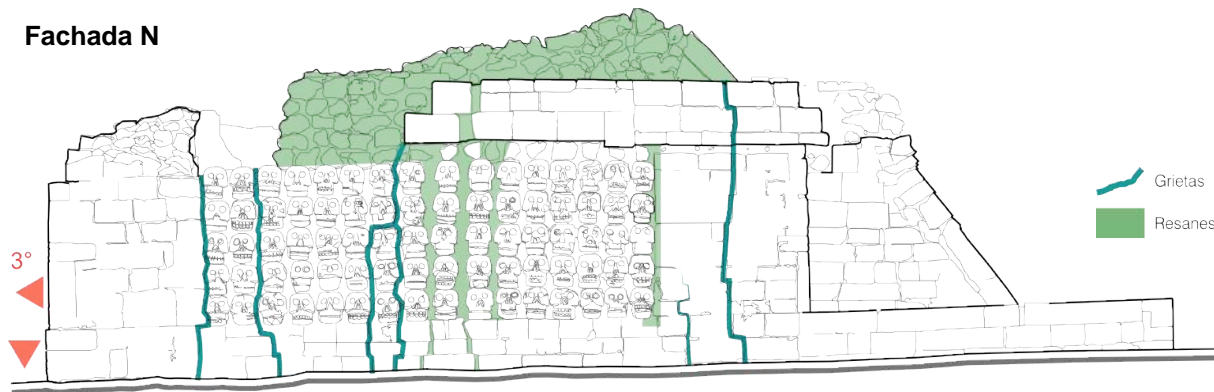
Fig. 36. Esquema de daños estructurales en la Fachada N del Edificio B, Templo Mayor.

Las principales alteraciones estructurales que se observan en el edificio se relacionan con el fenómeno de subsidencia y corrimiento del subsuelo, que ha provocado el hundimiento diferencial generando una inclinación con 3° de desplome en dirección NE. Esto aumenta la carga en el muro N, causa fracturas y desplazamiento sobre todo en los muros N y S, favoreciendo además el flujo de las precipitaciones pluviales en esa dirección y reduciendo la distancia del muro respecto al manto freático. Las zonas de fractura coinciden con una falla en el terreno que atraviesa de S a N la estructura (Fig. 35-38).

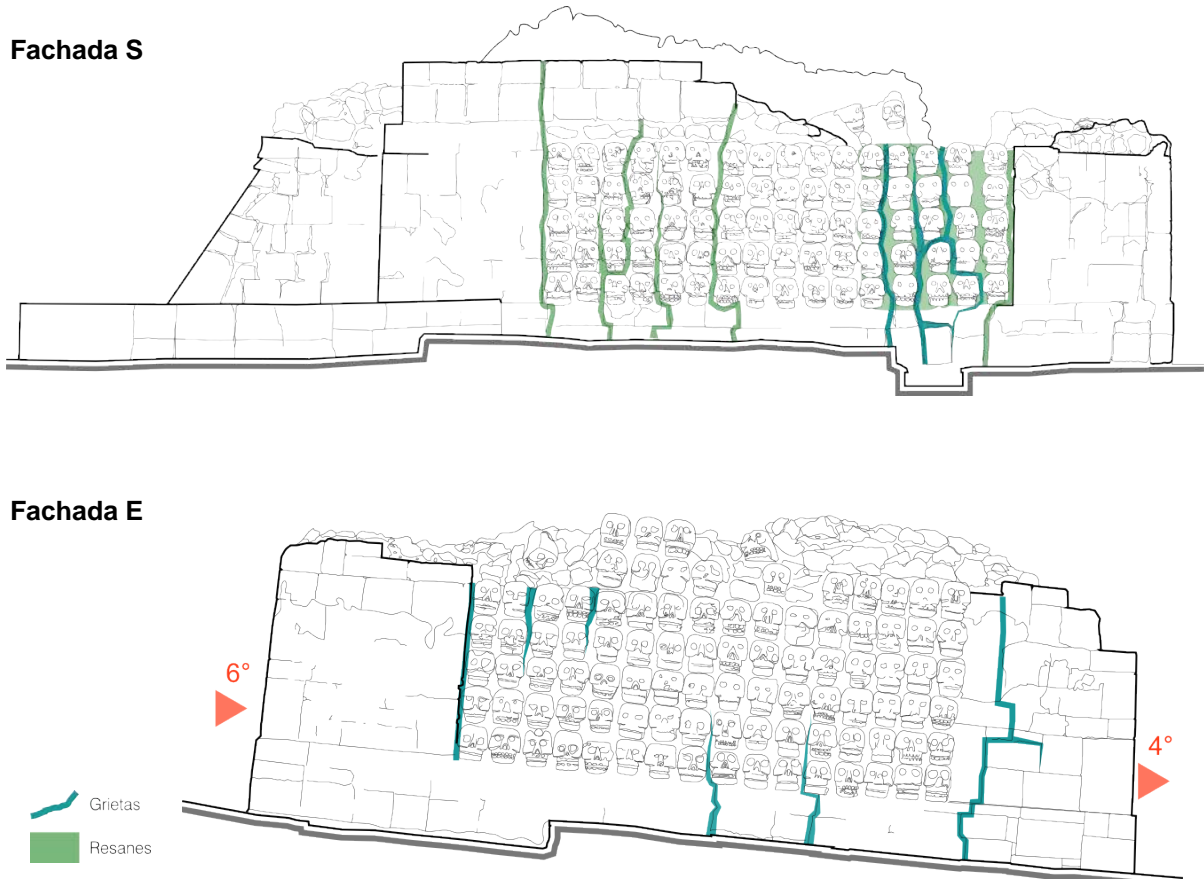
Fig. 37-38. Esquema de daños estructurales en las fachadas S y E del Edificio B, Templo Mayor.

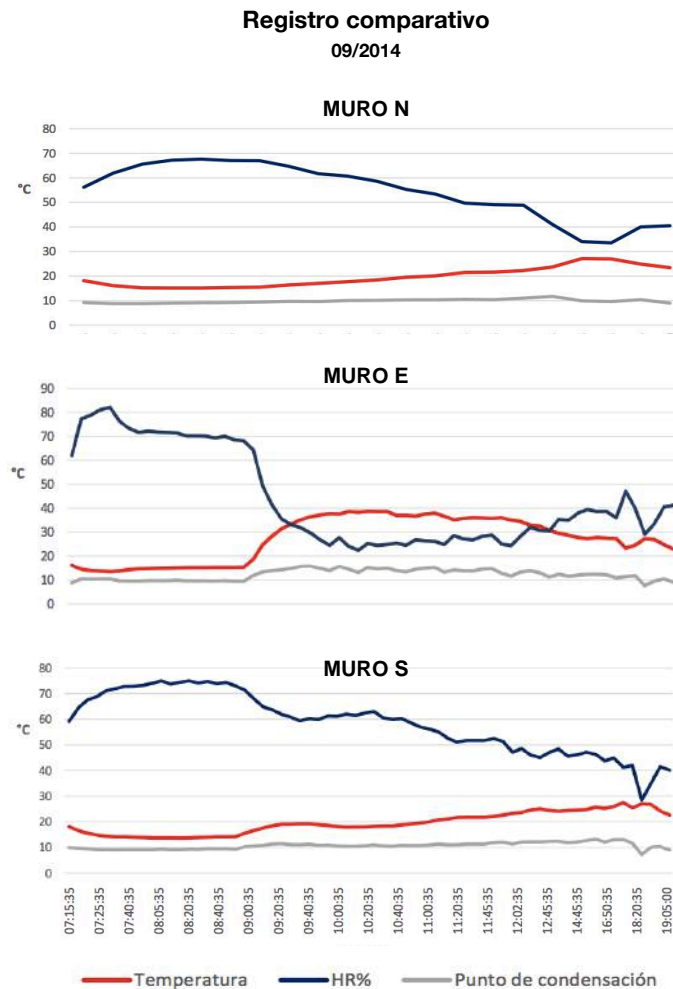
Fig. 43. Condiciones de temperatura, humedad relativa y punto de condensación promedio, registradas en los muros N, E y S, simultáneas al registro termográfico realizado en septiembre de 2014.

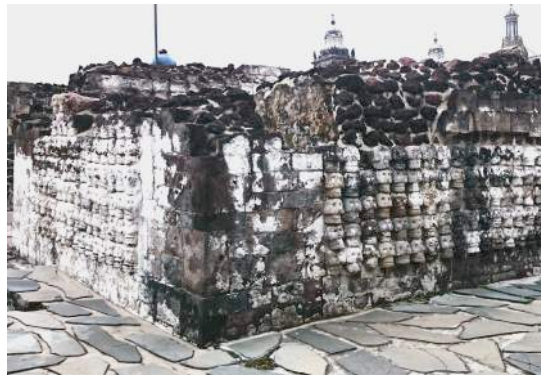
M	Elemento	°C	%HR
M1	Bloque muro E	39.9	17.5
M2	Bloque muro N	24.7	41.1
M3	Talla en toba	21.2	50.9
M4	Talla en basalto	26.1	37.9
M5	Talla expuesta muro N	26.8	36.4
M6	Talla expuesta muro E	40.4	17

Fig. 45. Vista NE, Edificio B, registro 02:59:12 p.m. y tabla con datos M1-M6 en condiciones de 27.2°C, 29%HR, PR 7.6°C.

la misma fachada según su ubicación, exposición y grado de alteración (Fig. 45).

Lo anterior debido a que en el muro E la temperatura promedio de los bloques es de aproximadamente 40°C y de las tallas 35°C, mientras que en el muro N la temperatura promedio de bloques y tallas es de 25°C, ya que solamente algunos elementos en la parte superior del muro alcanzan temperaturas mayores a 35°C, mientras que la base de la estructura y los elementos más alterados llegan a 20°C (Fig. 45).

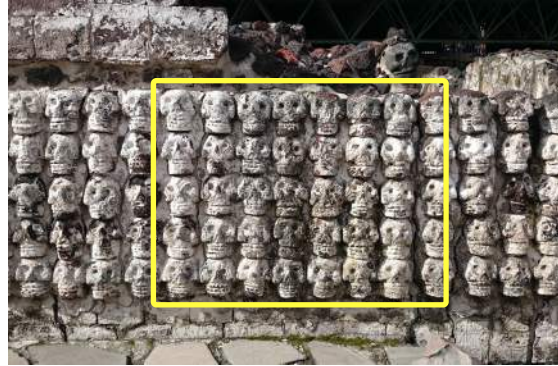
Fig. 46. Registro de temperatura muro S, área central, 02:49:43 p.m. Temperatura ambiente 27°C, 28.5%HR, PR 7.2°C. Puede observarse la afectación de los elementos en la zona de la fachada donde se pierde la continuidad del tablero superior. Las variaciones térmicas entre las tallas centrales y las de la hilera superior es de hasta 40°C.

En el segundo caso, la diferencia más extrema de temperaturas promedio entre los elementos de la misma fachada fue registrada en el muro S, llegando hasta 40°C. El registro efectuado entre las 14:30-15 horas en dicho muro muestra que las temperaturas variaron entre los 20.7 y 62.4°C con HR de hasta 36%. El incremento de temperatura más notorio se registró en los elementos de la hilera superior, en el extremo E, correspondiente a la parte descubierta de la estructura, mientras que las temperaturas más bajas se registraron en el área central (Fig. 46).

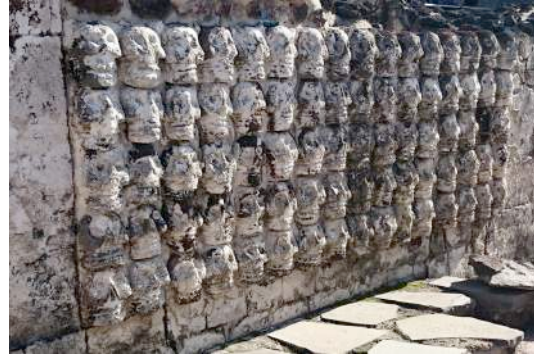
Fig. 48. Registro de temperatura y %HR muro S, 04:45 p.m. Temperatura ambiente 27°C, 33.5 %HR, PR 9.6°C.

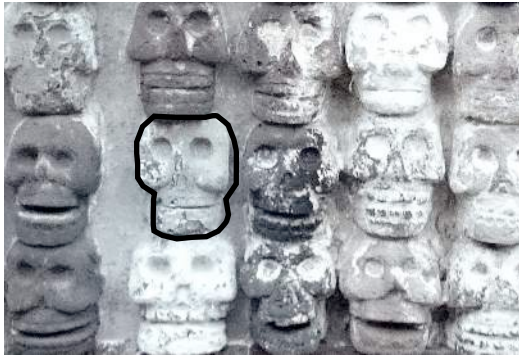
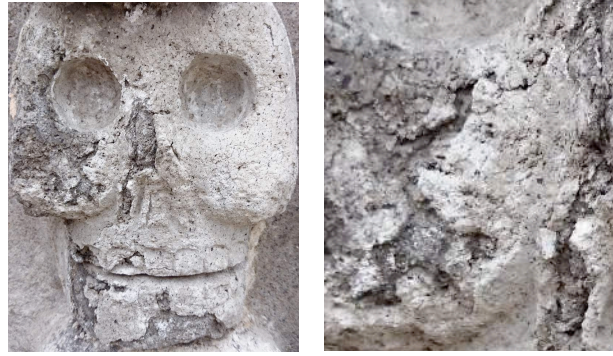
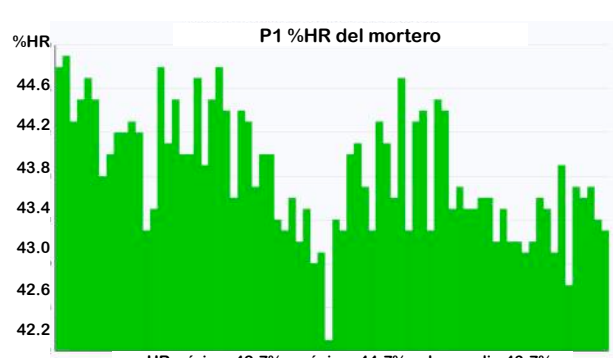
Fig 51. Detalles del muro N y el elemento NB10, registro 03:14 p.m. en condiciones ambientales de 29°C, 35% HR y PR 12°C. a. Análisis de distribución estadística de temperatura en el elemento NB10; b. Perfil de temperatura del mortero entre las columnas 9 y 10 (P1); c. Perfil de humedad relativa del mortero entre las columnas 9 y 10 (P1).

Al estudiar su comportamiento en los espacios más amplios, particularmente en el lado W del muro N, a los costados de la columna 9, es notorio que su temperatura varía con respecto al registro más temprano, pero su inercia térmica es mayor que la de los elementos pétreos que integran la columna mencionada, presentando un comportamiento más lineal (Fig. 49-51).

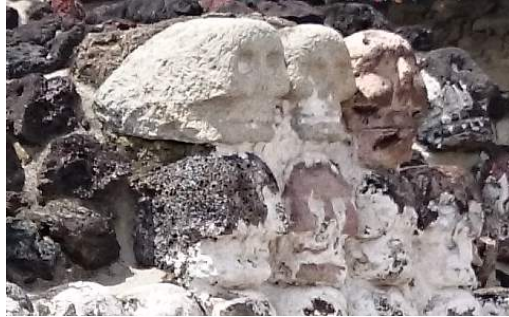
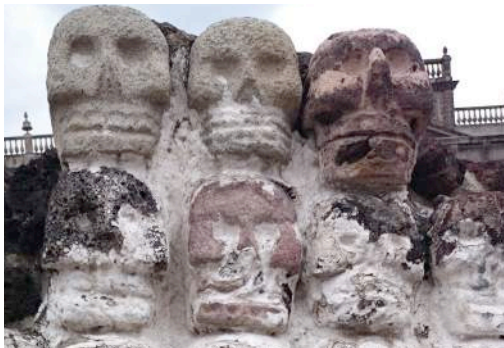
Fig. 57a-b. Vista lateral y frontal del Muro E, zona central superior, registro 9:40 a.m. 20°C, 50%HR, 9.3 PR. Se observa el contraste entre los diferentes geomateriales.

Esto en parte se debe a la insolación que recibe y a que este muro no ha sufrido fracturas tan amplias que impidan del todo la transferencia de calor, además de que la parte interior de la estructura se encuentra liberada por completo lo que hace que el volumen de masa sea más regular.

Las zonas de acumulación de humedad más notoria entre las tallas del muro corresponden a fracturas entre las columnas 4 y 5, así como 14 y 15. Entre las características de la parte interna de la estructura que provocan el comportamiento diferencial destacan un agregado prominente de cemento en el extremo que se une con el muro N, así como la presencia de los nichos en la parte interna del muro, que tras la excavación quedaron liberados y expuestos, mismos que corresponden a las hileras D y E.

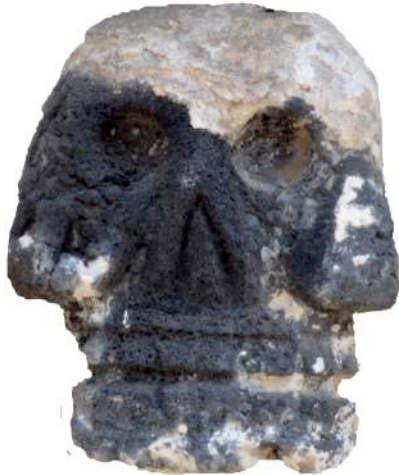
Fig. 96. Elemento NE11, talla en escoria basáltica alterada por fragmentación.

Estas características hacen este material resistente al intemperismo pero con resistencia limitada a los esfuerzos mecánicos, lo cual se refleja en el tipo de deterioro más común entre los elementos de tezontle que integran las fachadas, las fracturas y fragmentación (Fig. 96).

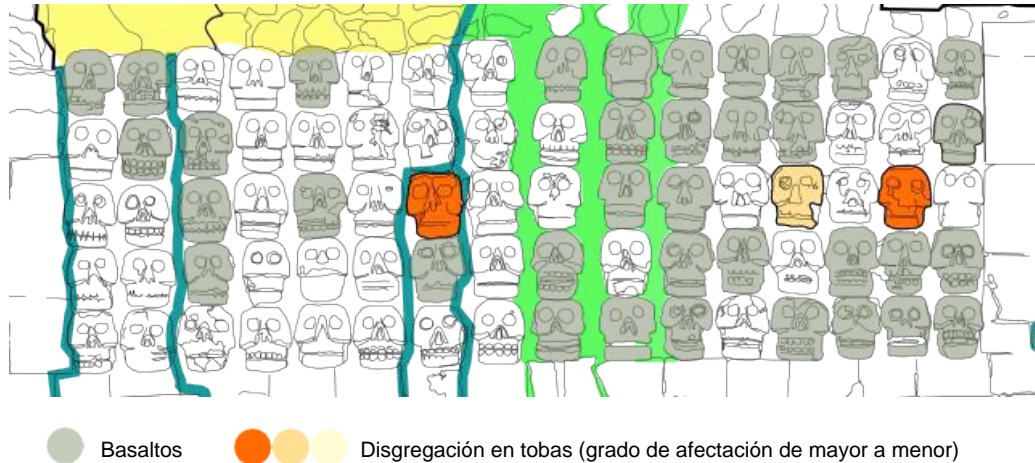
Fig. 100. Deterioro de tobas por disgregación en correspondencia con su ubicación respecto a los basaltos y alteraciones estructurales en la fachada N.

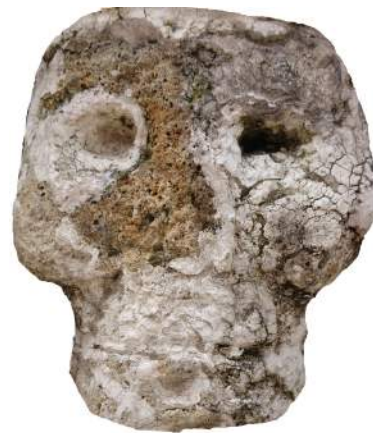
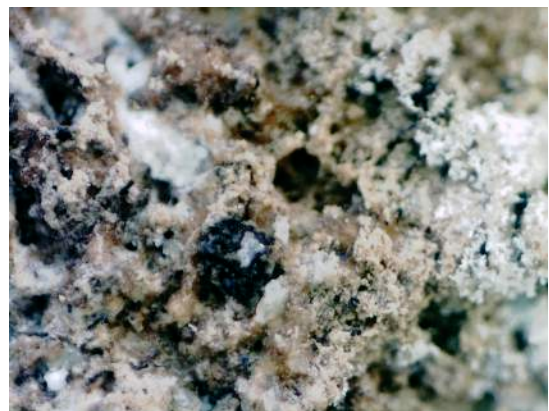
Fig. 101. Disgregación de la andesita NC07 y cristalización de sales.

El alto grado de alteración, disminuye su resistencia mecánica e incrementa su comportamiento higroscópico, lo que favorece la cristalización de sales y acelera el proceso de deterioro (Fig. 101).

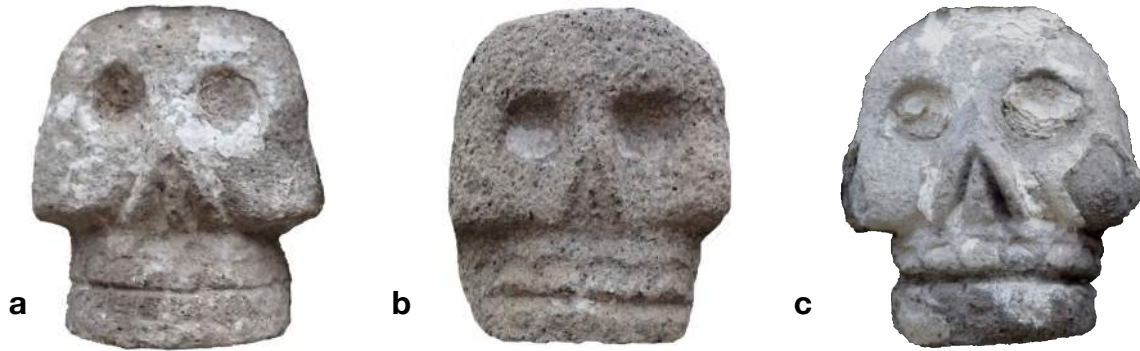
Fig. 102. a. Traquidacita NC01, muestra mayor resistencia al intemperismo; b. EG05 dacita ubicada en el muro E, muestra deterioro por procesos erosivos; c. NA07 dacita ubicada en el muro N muestra deterioro por delaminación.

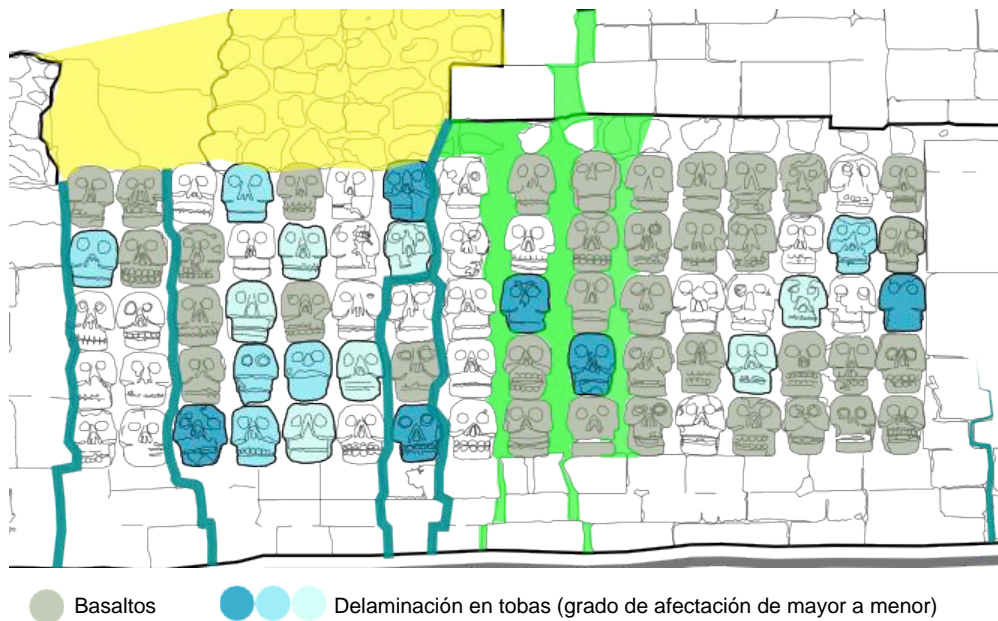
Fig. 105. Deterioro de tobas por delaminación en correspondencia con su ubicación respecto a los basaltos y alteraciones estructurales en la fachada N.
