RESUMEN.

Con esta investigación, se busca implementar un método de evaluación para el sistema de gestión en la construcción de vialidades peatonales bajo las normas de accesibilidad, por lo que se medirán los efectos que dichas vialidades, provocan en el usuario, logrando establecer el nivel de accesibilidad que poseen, determinando su cumplimiento normativo y los efectos en la sociedad.

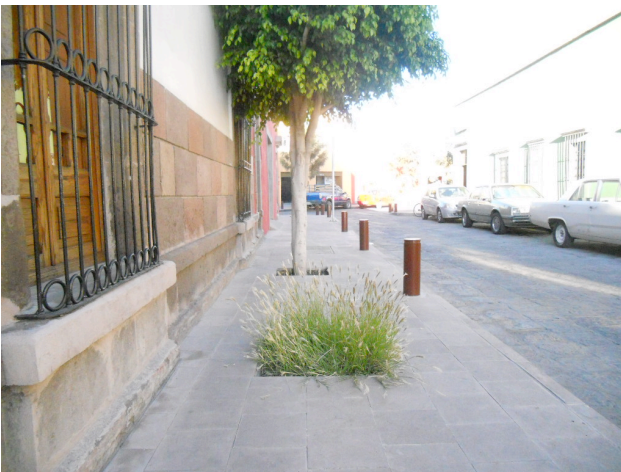
IMAGEN 3. VIALIDAD PEATONAL,
GENERAL FUERO, TRAMO CALZADA DE
GUADALUPE-MORELOS, S. L. P., 2012.

Con la realización de esta lectura urbana en la zona, se logró identificar que el mayor problema que se presenta durante todo el recorrido es la presencia constante de obstáculos o barreras urbanas, que limitan el libre desplazamiento para cualquier persona; estas barreras son principalmente por el equipamiento urbano, semáforos, registros, elementos sobresalientes de las viviendas, entre otros; de igual manera, la actividad de deambulación es limitada por la cultura de la sociedad, la que obstruye los pasos peatonales, rampas y accesos, con sus vehículos o comercios.

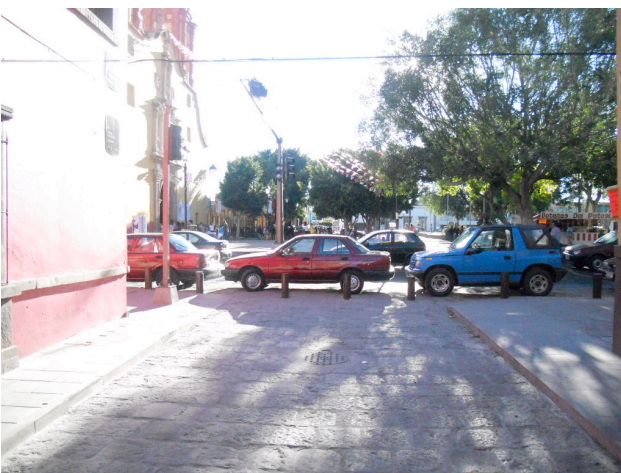
IMAGEN 4. PASO PEATONAL EN ANDADOR
GENERAL FUERO, INTERSECCIÓN CON
PEDRO VALLEJO, S. L. P., 2012.

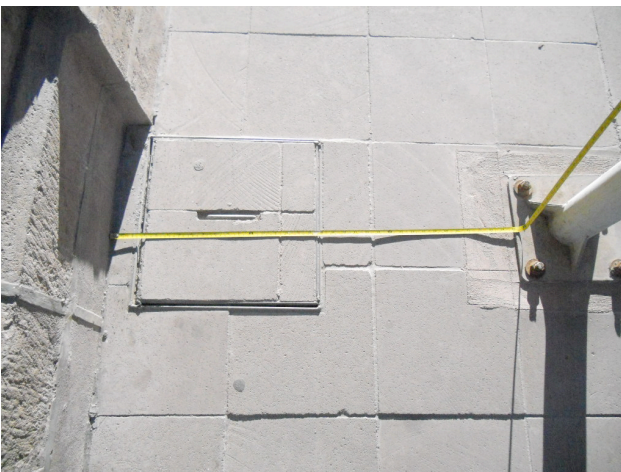
IMAGEN 5. OBSTÁCULOS EN VIALIDAD PEATONAL, CALLE GENERAL FUERO, TRAMO CALZADA DE GUADALUPE Y 5 DE MAYO, S. L. P., 2012.

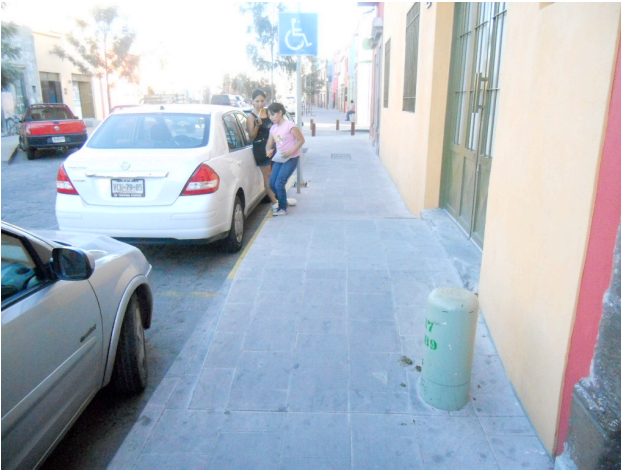
IMAGEN 6. ACCESO A VIVIENDA CON RAMPA Y ESTACIONAMIENTO PARA PERSONAS CON DISCAPACIDAD, CALLE MORELOS, TRAMO GENERAL FUERO Y SEVILLA Y OLMEDO.
S. L. P., 2012.

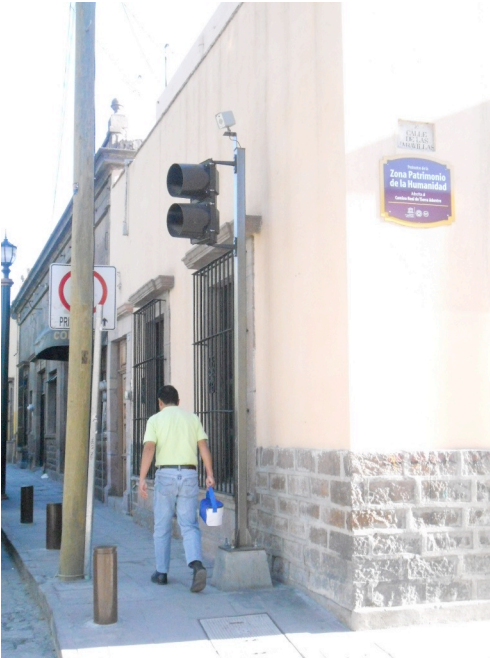
IMAGEN 7. SEMÁFORO COMO OBSTÁCULO, PASO PEATONAL EN INTERSECCIÓN DE CALZADA DE GUADALUPE Y GENERAL FUERO.
S. L. P., 2012.

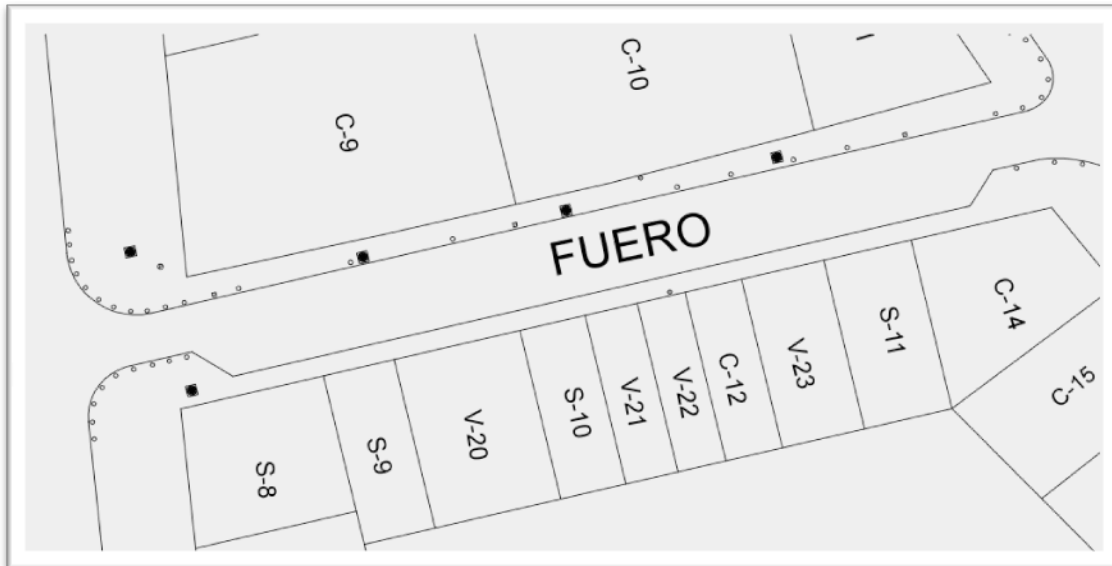
MAPA 3. Zona 3: General Fuero, entre Calzada de Guadalupe y José Ma. Morelos y Pavón.

Fuente: Elaboración propia, con levantamiento realizado en las zonas.

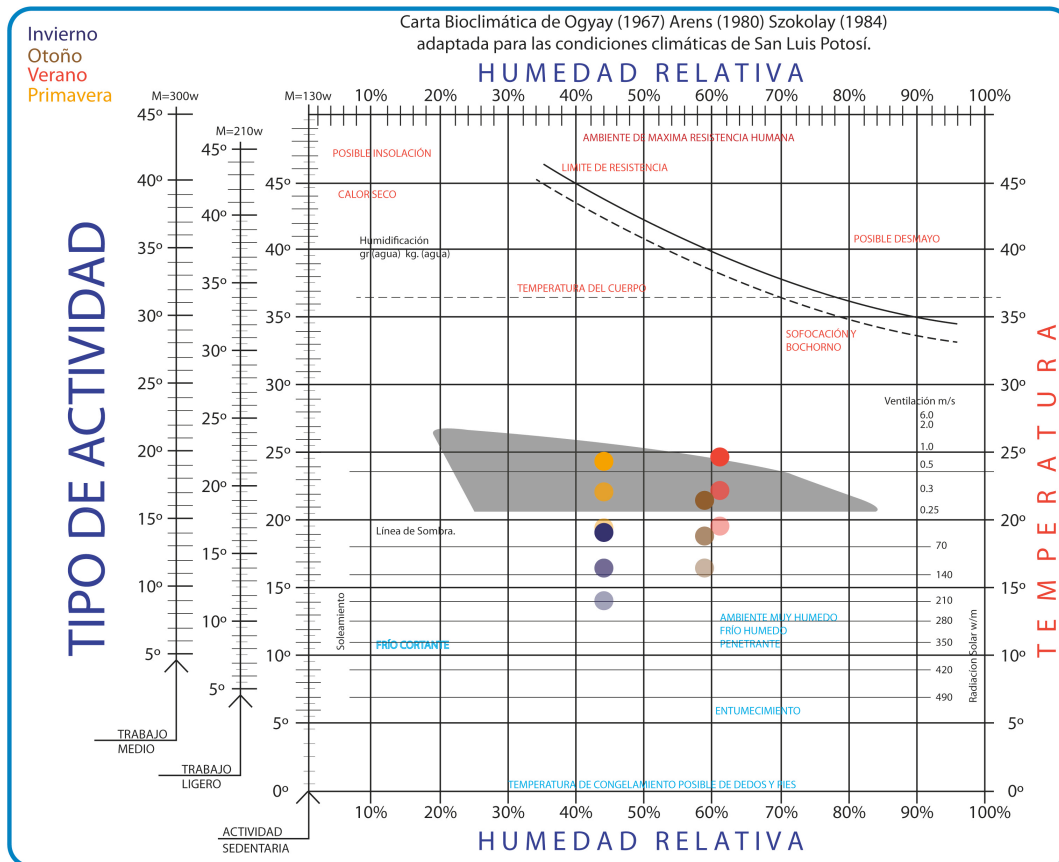
GRÁFICA 19. ESTACIONES Y EL CONFORT TÉRMICO.

Fuente: Elaboración propia, con datos históricos de temperatura de tutiempo.net aplicados a la carta bioclimática de Ogyay (1967) aplicada a San Luis Potosí, por el MDB Jorge Aguillón Robles.
