Características metalúrgicas de la bola para evaluar el desgaste y optimización de la molienda

Uriel Domínguez¹, Jairo Cibrian¹, Carlos Dávila¹, J. Ángel Delgadillo²

¹ PROESMMA Departamento de Ingeniería Metalúrgica Calle Colegio #6304-505 Chihuahua, Chihuahua

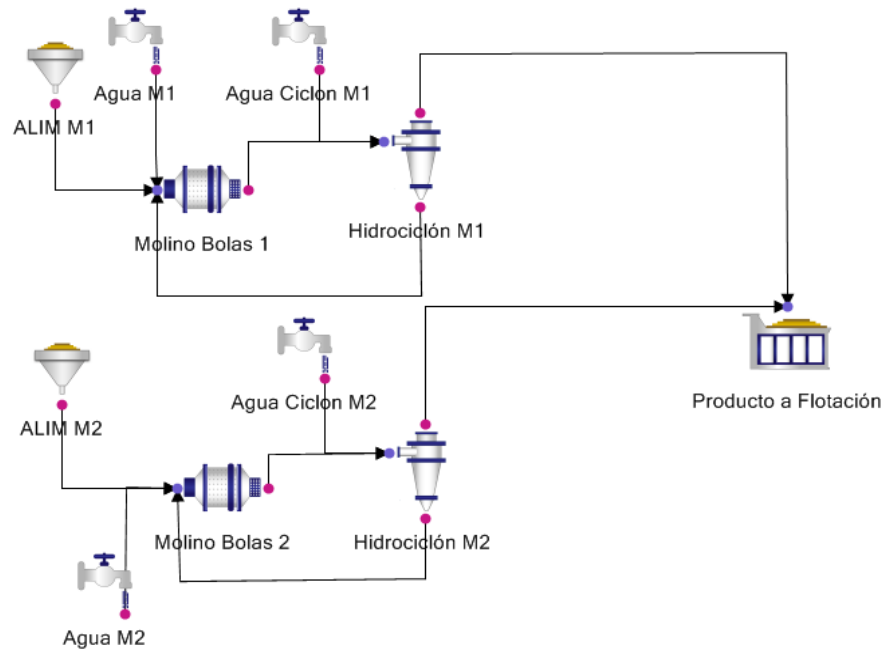
Figura 1. Circuito de disminución de tamaños con sistemas de molienda en paralelo utilizados en el estudio

Durante el 2021, se realizó una prueba industrial con bolas fundidas en una unidad minera en México, con el objetivo de evaluar el rendimiento en el consumo de acero y su comportamiento en comparación con dos tipos de bola. La prueba se ejecutó en dos circuitos de molienda en paralelo, como se muestra en la Figura 1, donde se detalla el diseño del circuito para cada tipo de bola. Ambos molinos utilizados tenían dimensiones y condiciones de operación similares, las cuales se describen en la Tabla 1. Esto permitió garantizar la homogeneidad en las condiciones de prueba y obtener resultados comparables entre los diferentes tipos de bola evaluados.

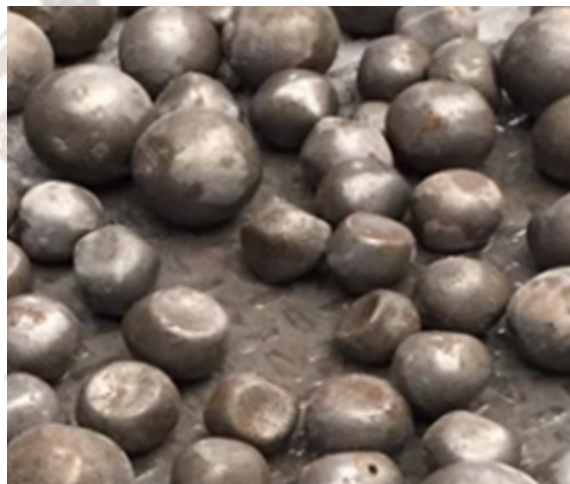
La Figura 2 muestra bolas con deformaciones, generando aristas que pueden actuar como concentradores de esfuerzos. Este fenómeno puede acelerar el desgaste del acero en dichas zonas, ya que un mismo tonelaje pasa sobre una superficie reducida en el mismo intervalo de tiempo, incrementando la presión local.

En la Figura 2, se puede observar una muestra de bolas obtenidas en el molino #1 previo al inicio de cambio de tipo de bola de recarga.

Figura 2. Muestras de bola del molino #1 previo al cambio de tipo de bola de recarga

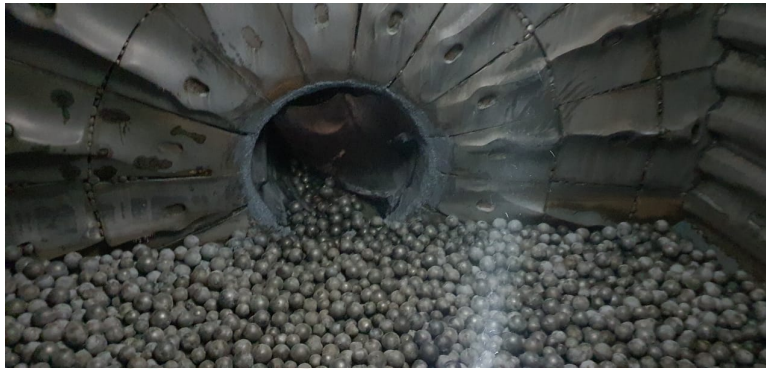
Figura 3. Carga superficial del molino #1 con bola tipo A.

Al finalizar los 6 meses de prueba, se realizó un levantamiento de muestras de las bolas desde la carga superficial para formar los collares correspondientes a cada molino (Figura 3 y 4). A la muestra de bolas se le realizaron ensayos químicos, metalográficos y de resistencia a la corrosión a través de las pruebas típicas respectivas. Asimismo, se llevó a cabo un muestreo de los circuitos de molienda con el fin de evaluar el efecto de la carga de bolas en la eficiencia del proceso de molienda.

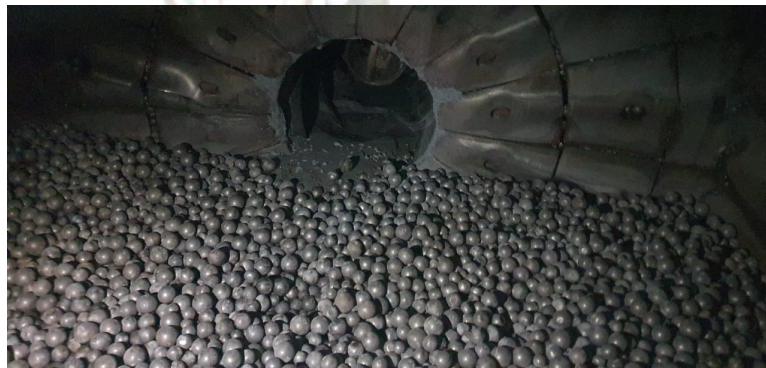
Figura 4. Carga superficial de molino #2 con bola tipo B.

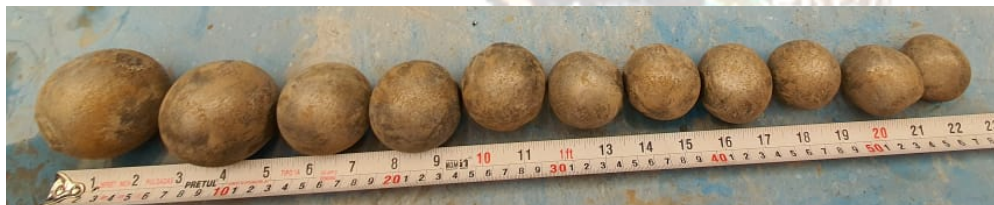
Figura 6. Collar de bolas obtenido del molino #2.

En las figuras 5 y 6 se pueden observar los collares de bolas correspondientes a cada molino, obtenidos de manera aleatoria desde la carga superficial de bolas. Se aprecia que el collar del molino #1 muestra un mejor comportamiento, manteniendo su esfericidad durante un mayor tiempo a lo largo de la vida útil de las bolas.
