**“Expediente de gestión para la intervención del patrimonio histórico inmobiliario”.**

**Templo de Santiago Apóstol  
Santiago Mexquititlán, Amealco de Bonfil, Querétaro.**

ESPECIALIDAD EN CIENCIAS DEL HÁBITAT  
GERENCIA EN DESARROLLO INMOBILIARIO

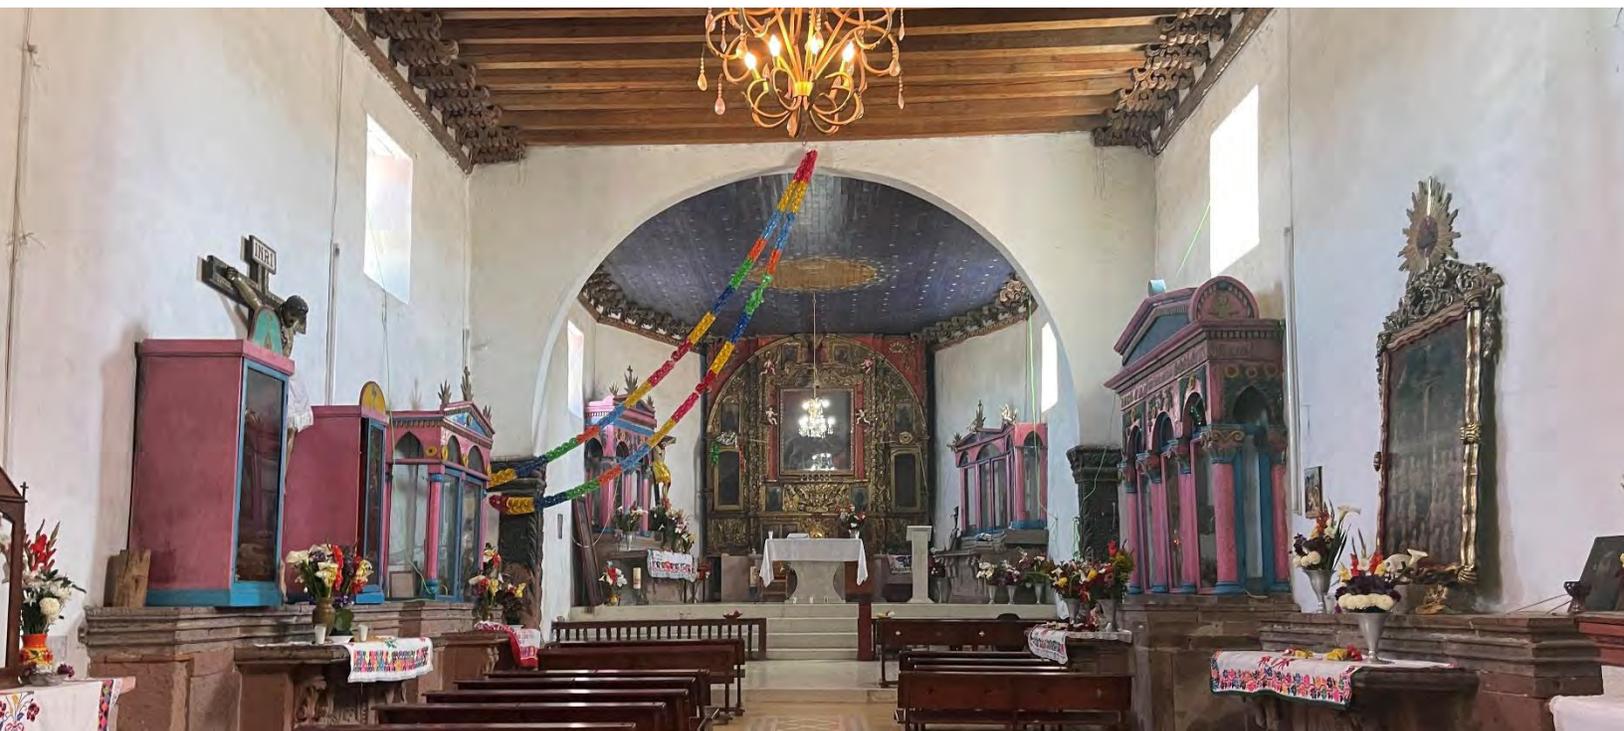
*Vista interior del Templo de Santiago Apóstol, al fondo el altar y retablo de madera.  
Fuente: archivo propio.*

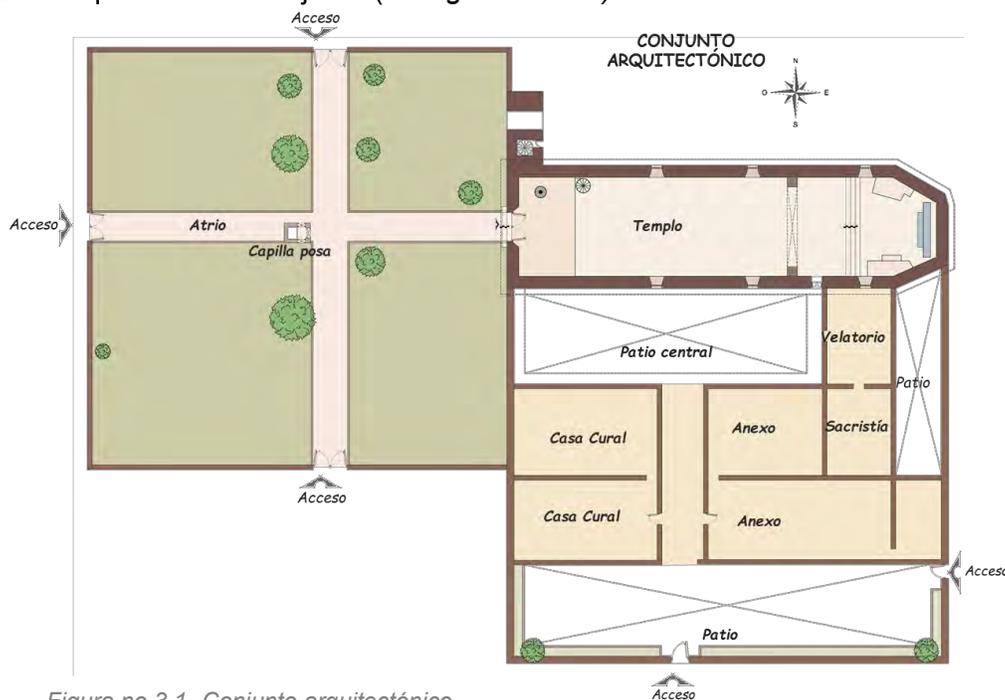
Figura no 3.1- Conjunto arquitectónico  
Representación en planta de las diferentes áreas que conforman el conjunto religioso.  
Fuente: elaboración propia.

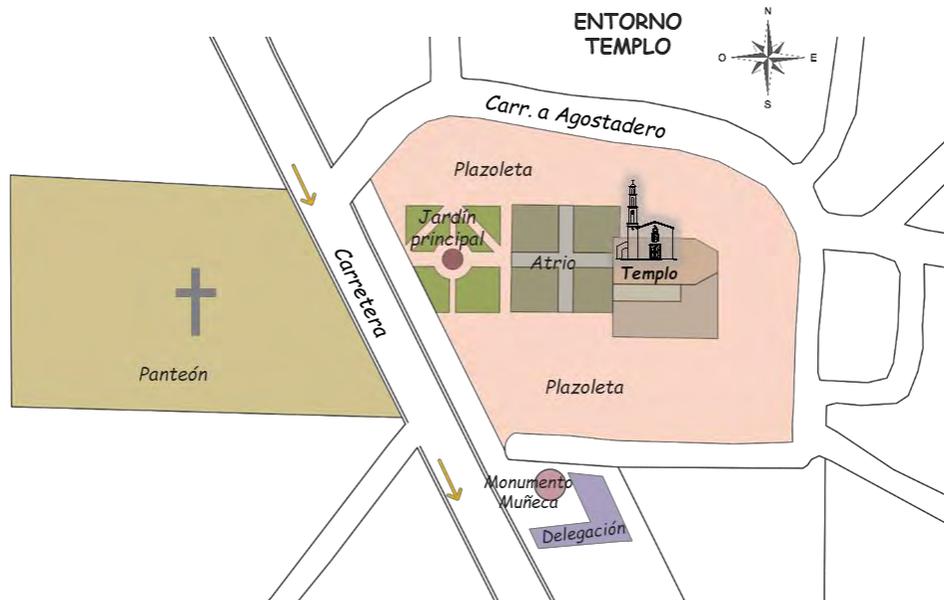
Figura no 3.2- Entorno del templo  
La Figura muestra los diferentes elementos en deredor del templo, con los cuales se fue formando la zona central de la comunidad.  
Fuente: elaboración propia.

El entorno del conjunto arquitectónico al que pertenece el templo se encuentra rodeado por una plazoleta, en la cual se realiza una de las principales actividades económicas y representativas de la comunidad, el tianguis regional de cada fin de semana; a un costado de la plazoleta se ubica la Delegación Municipal además de la representación del icono artesanal de la comunidad, la escultura dedicada a la muñeca producida por artesanas de la región. De este mismo conjunto frente al atrio se encuentra el quiosco, y cruzando la carretera ha sido reubicado el panteón. (Ver figura no. 3.2).

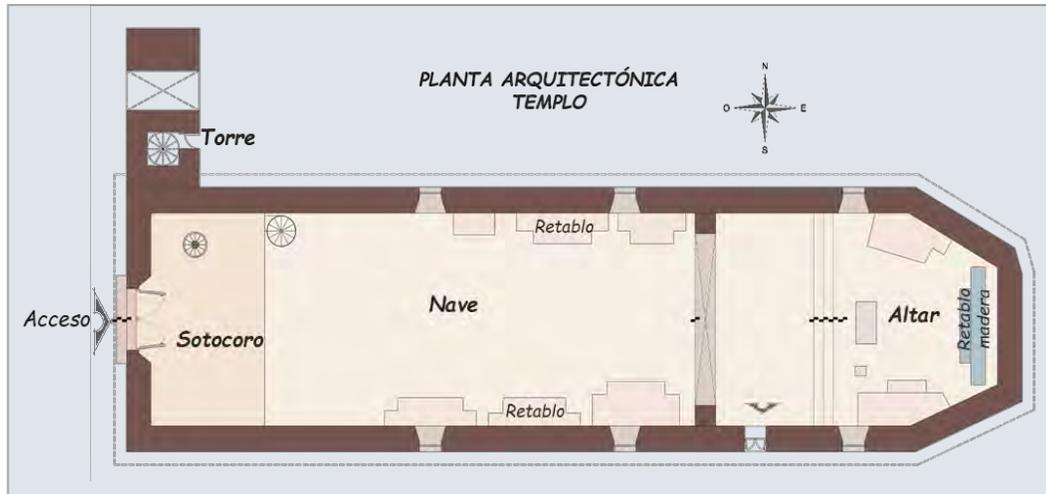
Figura no 3.3- Planta arquitectónica del Templo  
 Representación en planta de la estructura arquitectónica del templo.  
 Fuente: elaboración propia.

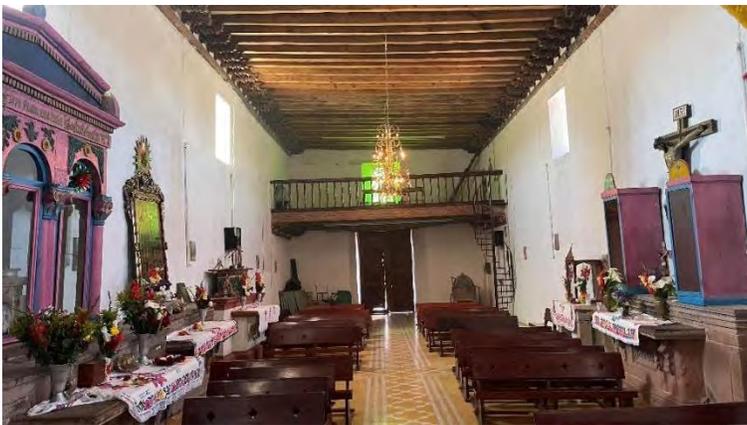
Imagen no 3.2- Vista interior Templo  
 Vista interior desde el altar hacia el acceso principal.  
 Fuente: archivo propio.

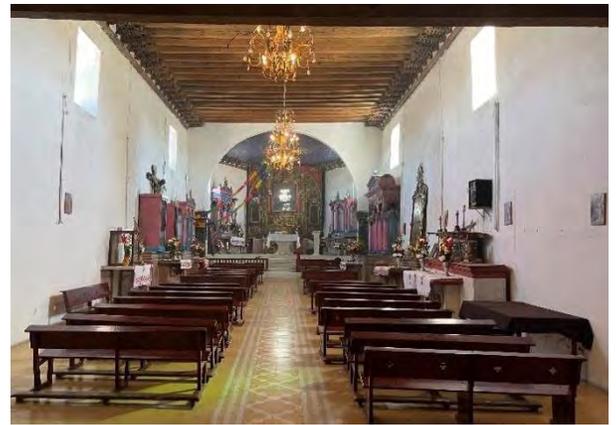
Imagen no 3.1- Vista interior Templo  
 Vista interior desde el acceso hacia el altar.  
 Fuente: archivo propio.

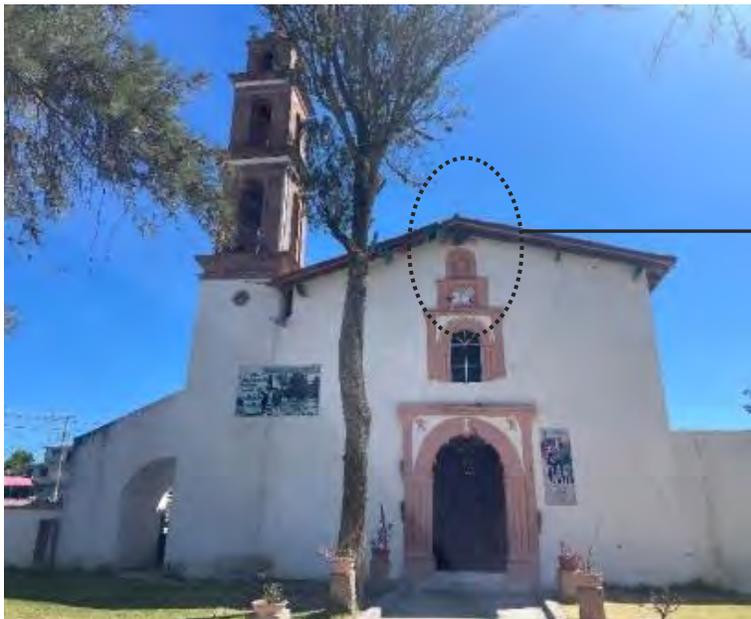
Imagen no 3.3- Fachada principal del templo.  
Se aprecian los colores claros utilizados y la ornamentación en acceso.  
Fuente: archivo propio.

Este inmueble es de características sencillas sin exceso en detalles ornamentales, su fachada en primer plano sobria, más que el enmarcamiento de su acceso principal, la ventana coral y el nicho del santo patrono, los colores que se utilizan son colores claros, en contraste con la colorimetría que se puede observar en sus actividades diarias como vestimenta, ofrendas, trabajos artesanales.

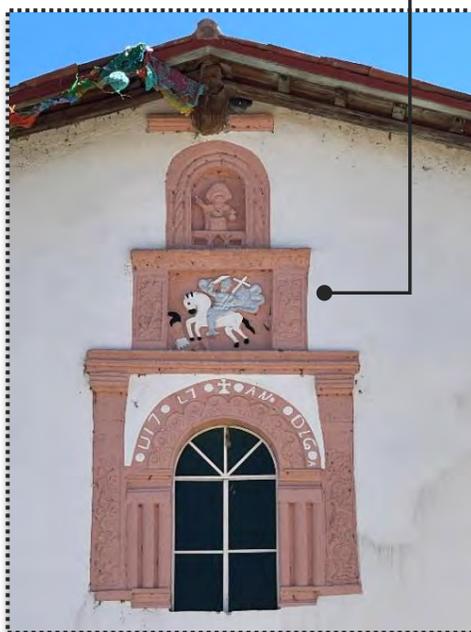
Imagen no 3.4- Detalle acceso.  
Detalle ornamental sobre vano de acceso con morfologías y símbolos escritos.  
Fuente: archivo propio.

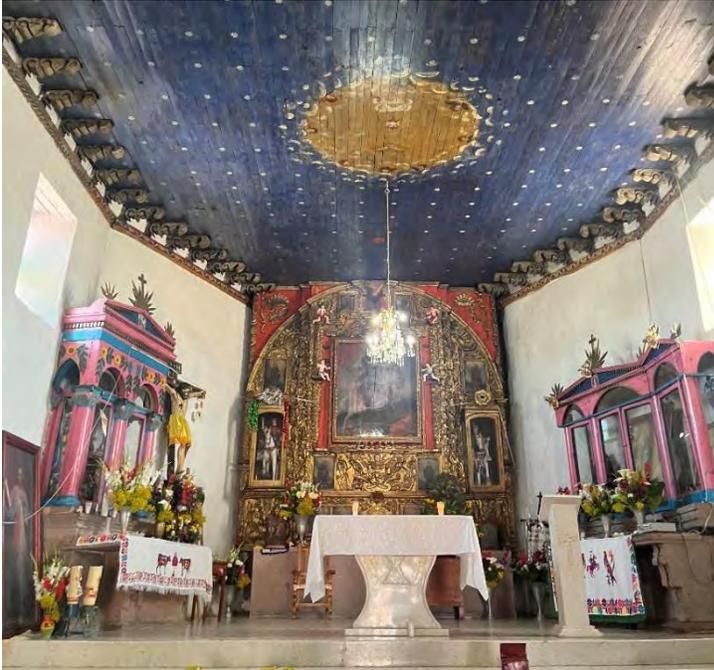
Imagen no 3.5- Altar

Detalle de ornamentación del altar, compuesto por el retablo principal de madera, retablos menores de cantera pintada y plafón de madera con pintura decorativa.

En el interior, la ornamentación es por medio de los retablos menores y el retablo principal de madera, aunado a estos la inserción de colores presente en las ofrendas, en plafón de altar, que hacen contraste y resaltan con los colores del templo y anexos.

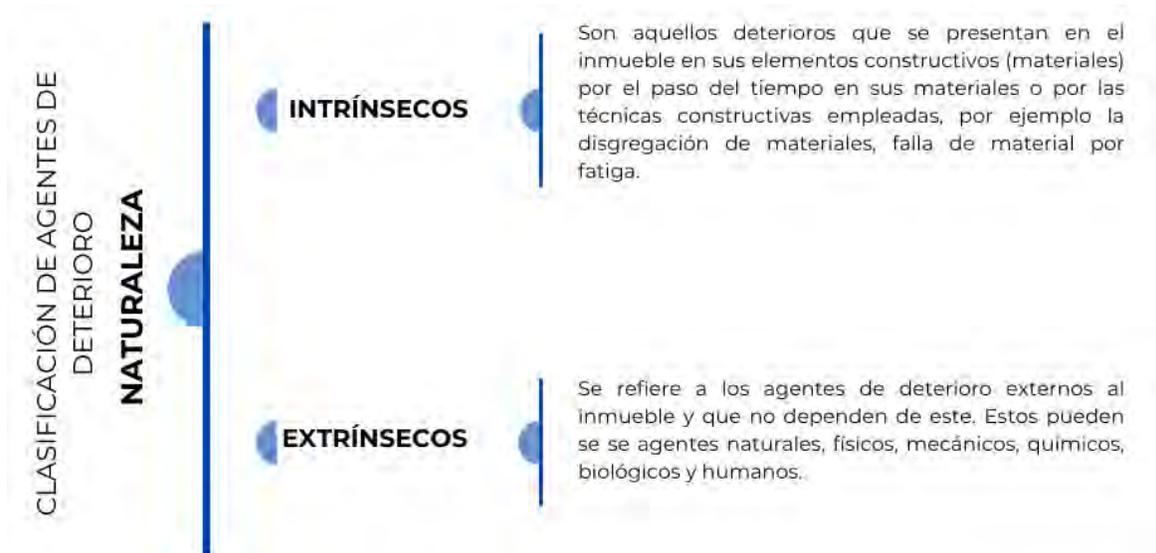
**Esquema No. 1-** Clasificación de agentes de deterioro en inmuebles históricos acorde a su naturaleza.  
Fuente: elaboración propia con información de (García Cuetos, 2011, pág. 99).

De la clasificación anterior (esquema No. 1), los factores extrínsecos son agentes causales de deterioro con mayor presencia en los inmuebles históricos, son diversas causas por las que estos se pueden presentar y a su vez mayores consecuencias, a continuación, se hace una descripción de estos factores.

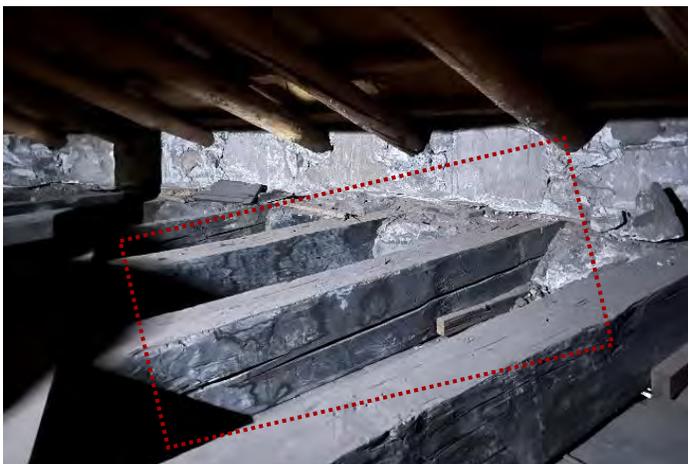
*Imagen no 3.7- Estructura de madera en ático.  
Se observa la presencia de grietas en elementos  
estructurales de madera  
Fuente: archivo propio.*

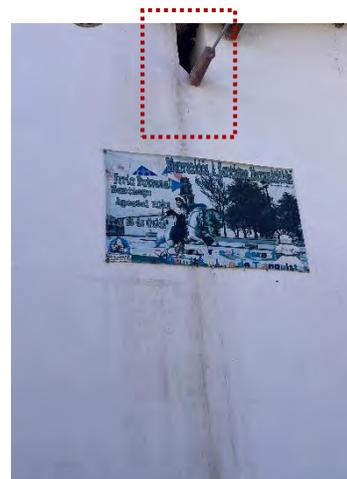
*Imagen no 3.8- Unión de elementos.  
En zona donde se aprecia escurrimientos es  
la unión entre la torre y el templo, tiende a  
aparecer grietas.  
Fuente: archivo propio.*

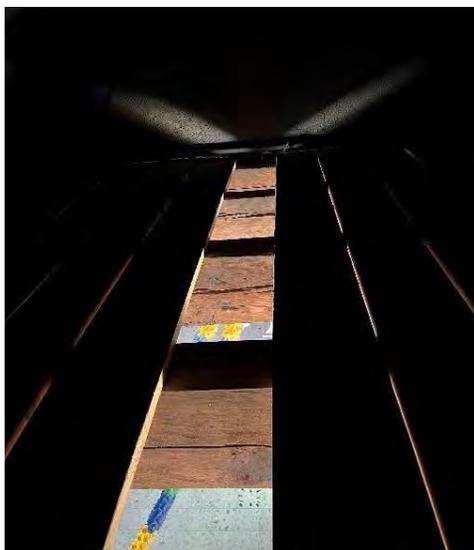
**Imagen no 3.9-** Vista de plafón desde el ático. Se observa la pérdida de duele en plafón de madera  
Fuente: archivo propio.

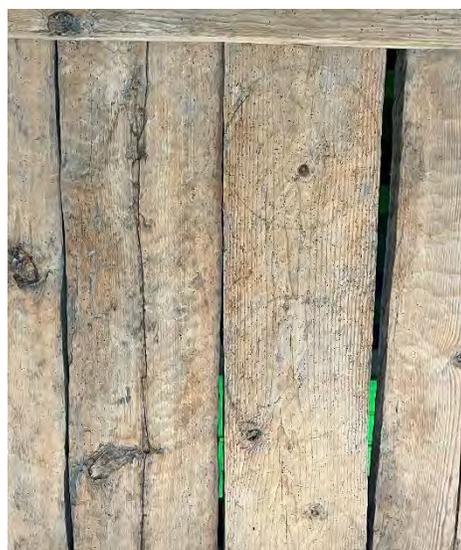
**Imagen no 3.10-** Vista de elementos de madera en cubierta de sotocoro con presencia de polilla  
Fuente: archivo propio.

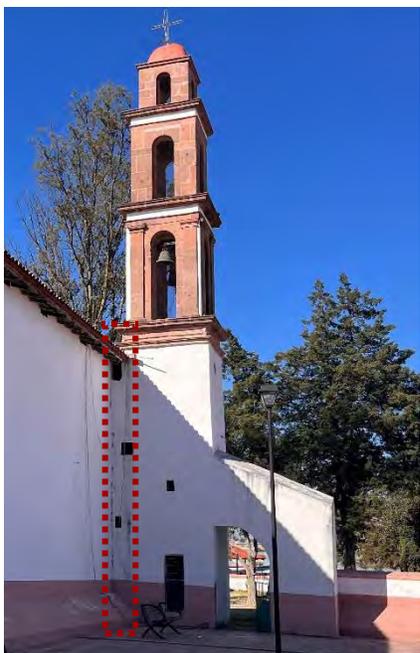
*Imagen no 3.11- Fachada lateral  
En la imagen se puede apreciar la junta constructiva entre el Templo y la torre campanario.  
Fuente: archivo propio.*

Otro de los cambios más notorios es el agregar una torre campanario y arbotante, quedando ésta adherida al Templo, la cual se manifiesta ahora como parte de un conjunto, pero diferenciada por los materiales que la componen (ver imagen 3.12); así como el delimitar lo que es el atrio con el conjunto del templo y anexos, por medio de una barda, (ver imagen 3.13).

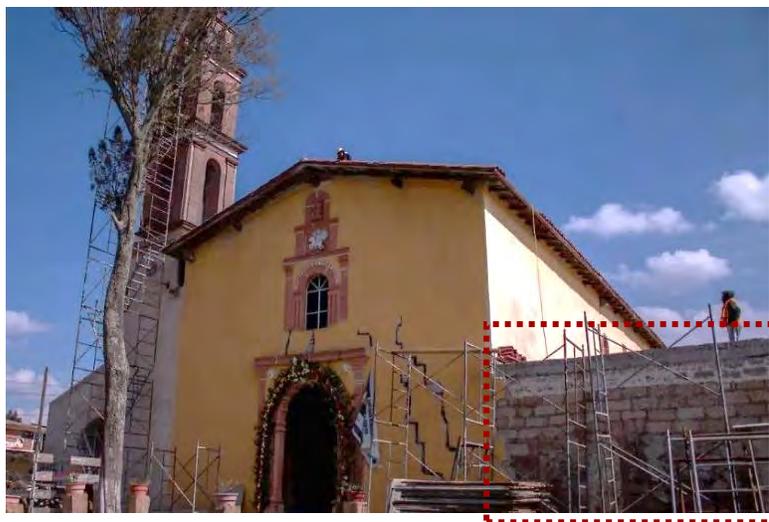
*Imagen no 3.12- Fachada Principal  
En la fachada se puede apreciar algunos trabajos de intervención, en la barda atrial dejando a la vista el material base con el cual fue construida  
Fuente: tomada de la red, periódico "El Sol de San Juan".*

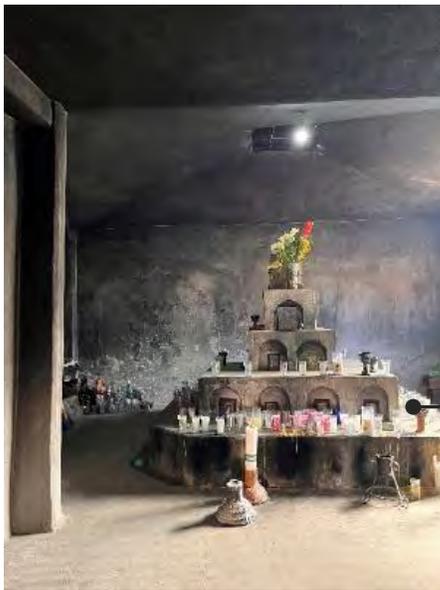
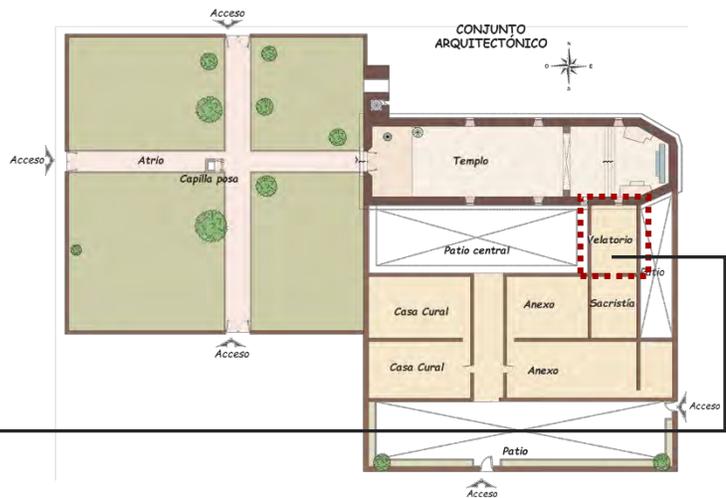
*Imagen no 3.13- Reubicación de Velatorio  
La imagen muestra la ubicación del velatorio, así como una fotografía de este espacio y donde se observa la acumulación de hollín.  
Fuente: archivo propio.*

En cuanto al uso de los espacios, se ha designado uno de los anexos al templo como velatorio, anteriormente este tipo de ofrenda se realizaba al interior del templo en el área cercana al altar, pero por lo materiales de construcción de este y del retablo del altar, ésta práctica puede ser riesgosa y provocar algún incidente, sin dejar de mencionar el agente químico-ambiental como hollín, que por la cantidad de ofrendas y la frecuencia con la que se encendían las veladoras, llegaban a provocar daños en el retablo, altares menores y cielo de madera principalmente; designando un espacio para ésta práctica, (ver imagen 3.14).

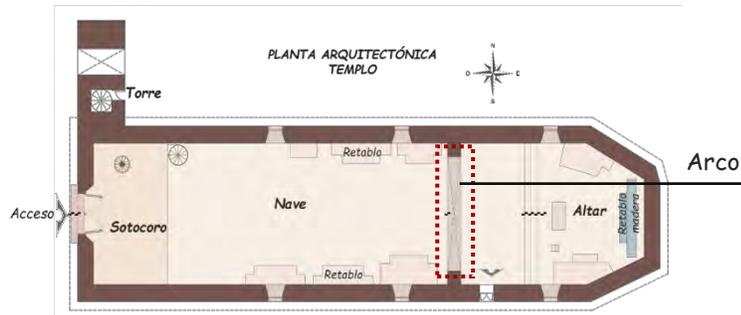
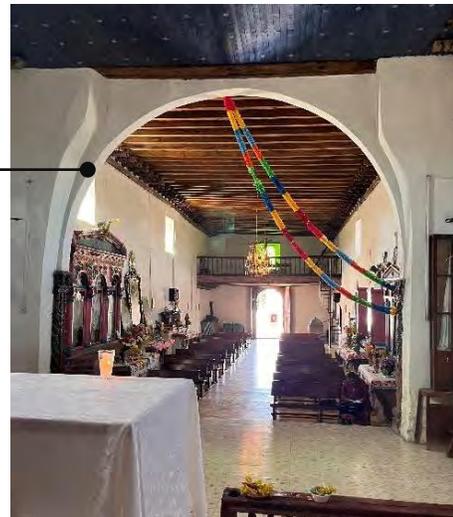
Imagen no 3.14- Arco fajón.  
Ubicación en planta de arco entre nave y altar, vista de arco desde el altar.  
Fuente: archivo propio

Otras intervenciones más se han realizado a consecuencia de daños presentados en los diferentes elementos que conforman la estructura del templo, algunos de ellos han sido por agentes naturales como son lluvias, los relacionados a la temperatura, a las condiciones del terreno circundante o producidos por agentes biológicos como microorganismos, hongos, bacterias, roedores, aves, ya que la estructura de la cubierta del templo es de madera y es susceptible a algunos de estos agentes. Una de estas intervenciones al interior del templo entre el altar y la nave, se realizó como parte de un refuerzo estructural en el arco fajón donde estos elementos en planta hacen su transición, como se puede apreciar en la imagen no. 3.15.

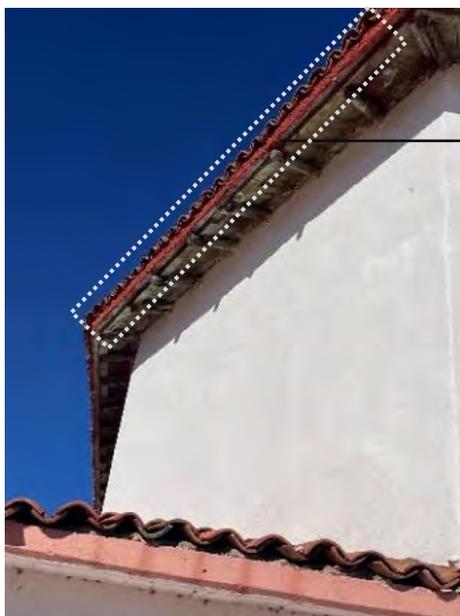
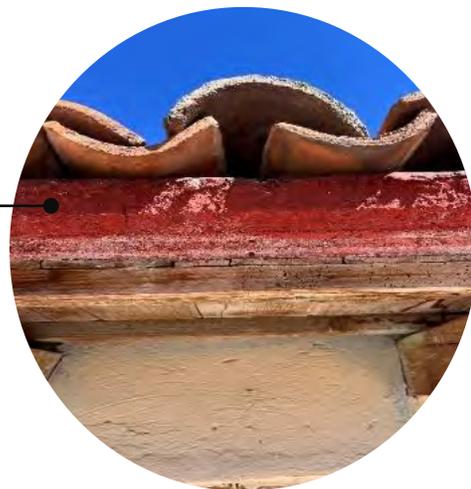
Imagen no 3.15- Cubierta  
Vista desde el exterior de los componentes de la cubierta.  
Fuente: archivo propio

Una intervención de mayor escala para reparar los daños ocasionados principalmente por lluvia y humedades en la cubierta de madera fue la de implementar una cubierta de concreto sobre la estructura de madera, para sobre ella colocar impermeabilizante y teja de barro lo que en su momento fue la solución a este tipo de daños. Este sistema en la cubierta se implementó en el templo y sus anexos y es como actualmente se encuentra, (ver imagen 3.16). Sin embargo, este agente de deterioro se vuelve a presentar nuevamente generando daños en la estructura de madera que compone la cubierta por lo que es necesario nuevamente la intervención en este elemento estructural que permita brindar un espacio seguro a los usuarios.

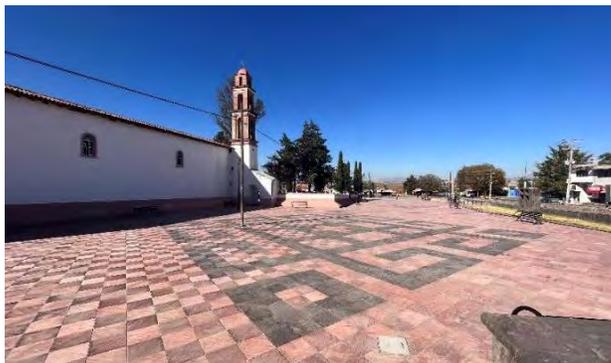
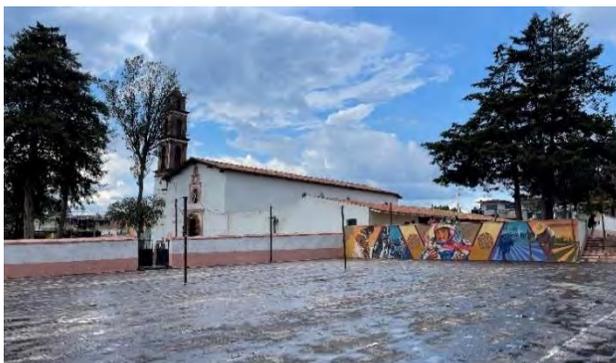
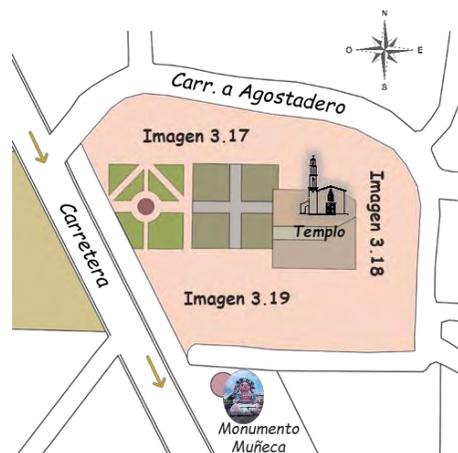
Imagen no 3.16, 3.17 y 3.18- Explanada / Plazoleta

Plazoleta al exterior del templo, de las últimas intervenciones, en este caso en el entorno inmediato.

De las intervenciones más recientes, alrededor del templo, es la realización de la explanada o plazoleta donde se ubica el tianguis, junto con esta intervención en el perímetro, se realizaron algunas actividades de mantenimiento al inmueble sobre todo en la sustitución de algunos acabados como aplanados y pintura, además de consolidar la estructura donde se presentaban fallas, principalmente en la unión de la torre con el templo.

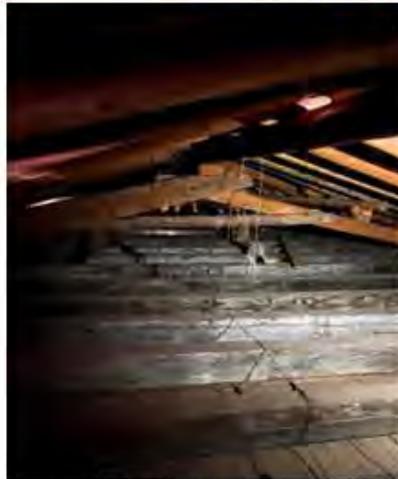
Imagen No. 4.1 Gualdra de madera sobre plafón  
Fuente: archivo propio, 2024

La Imagen 4.1 muestra parte de las gualdras que componen la estructura horizontal de la cubierta, las cuales han sido afectadas por la humedad, además de presentar grietas a lo largo de la pieza y en algunos casos se presenta orificios a consecuencia de agentes xilófagos.

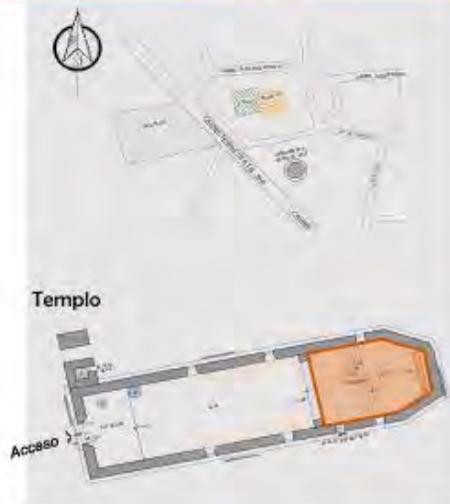
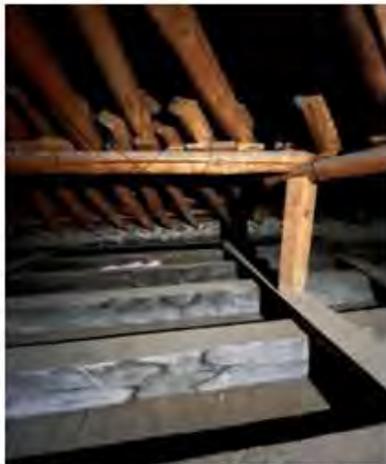
Imagen No. 4.2 Gualdra de madera sobre plafón y estructura de madera en cubierta, Fuente: archivo propio, 2024

La Imagen 4.2 muestra una sección de gualdras en zona posterior de altar, se aprecia la presencia de humedad y la presencia de grietas a lo largo de estas. Se aprecia parte de la estructura interna de la cubierta a dos aguas.

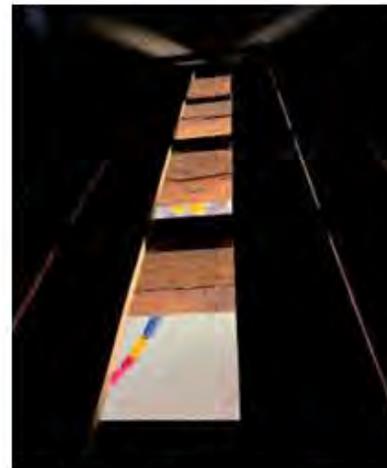
Imagen No. 4.3 Vista sobre plafón de madera hacia el interior del templo, Fuente: archivo propio, 2024

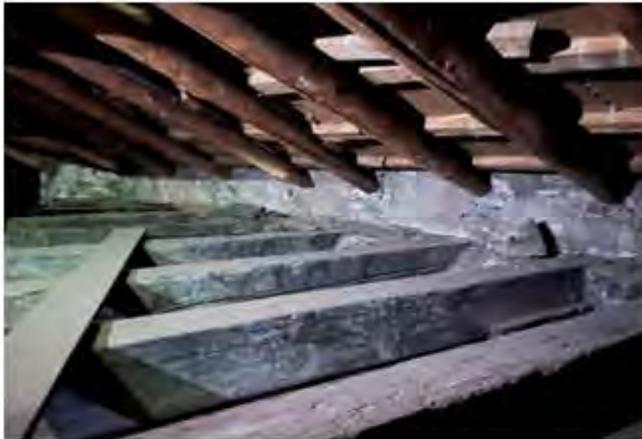
Imagen No. 4.4 Gualdra de madera sobre plafón y estructura de madera en cubierta, Fuente: archivo propio, 2024

La imagen 4.4 muestra el área cerca al empotre de la gualdra de madera a muro de mampostería de piedra, se aprecia la presencia de humedad y grietas a lo largo de la gualdra, así como el desgate de la gualdra y presencia de ataques por agentes xilofágos.

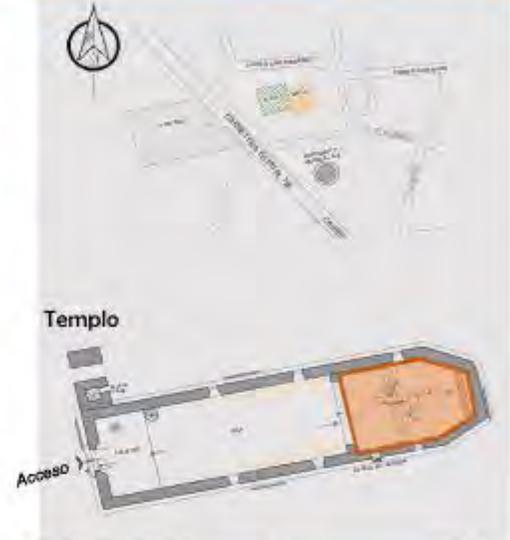
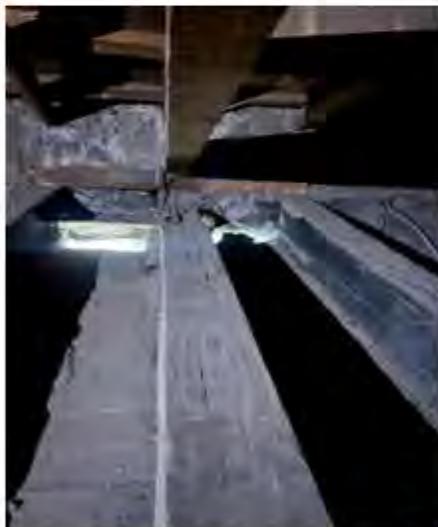
Imagen No. 4.5 Gualdra de madera sobre plafón Fuente: archivo propio, 2024

La imagen 4.5 muestra la falta de elementos en plafón de madera decorado, además de apreciarse algunas grietas y fisuras en las gualdras de madera.

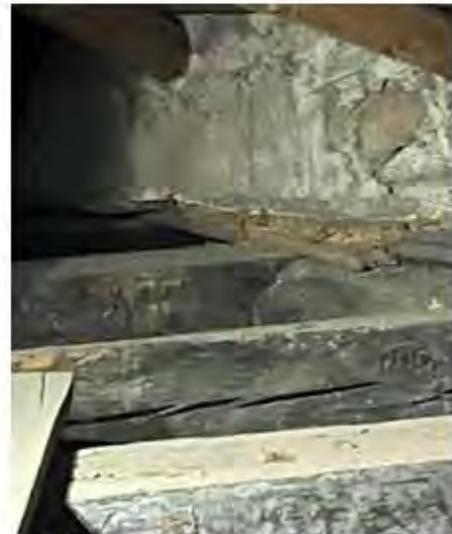
Imagen No. 4.6 Gualdra de madera sobre plafón Fuente: archivo propio, 2024

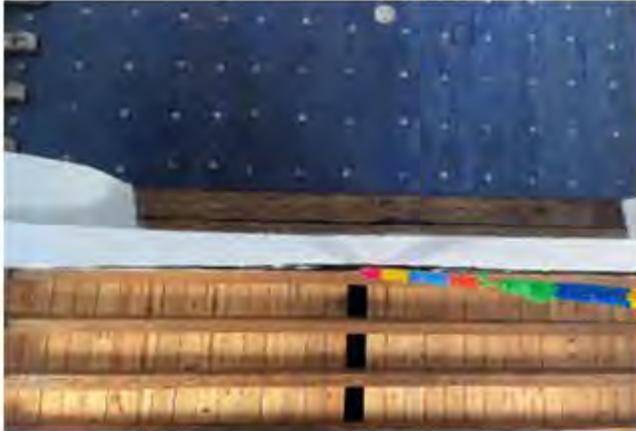
Imagen No. 4.7 Plafón de madera en zona en nave, intersección entre nave y altar. Fuente: archivo propio, 2024

La imagen 4.7 muestra la falta de elementos en plafón de madera en zona de nave, así como gualdra de madera agrietada en zona de arco entre nave y altar.

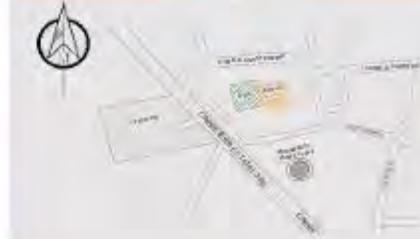
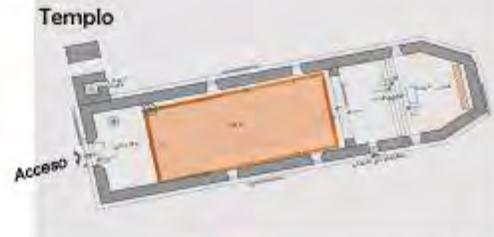
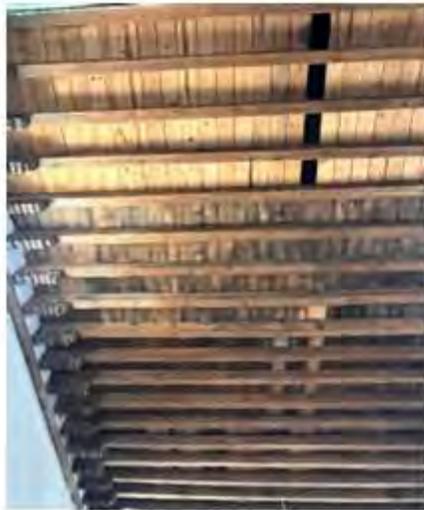
Imagen No. 4.8 Gualdra de madera sobre plafón. Fuente: archivo propio, 2024

La imagen 4.8 muestra la falta de elementos en plafón de madera en zona de nave.

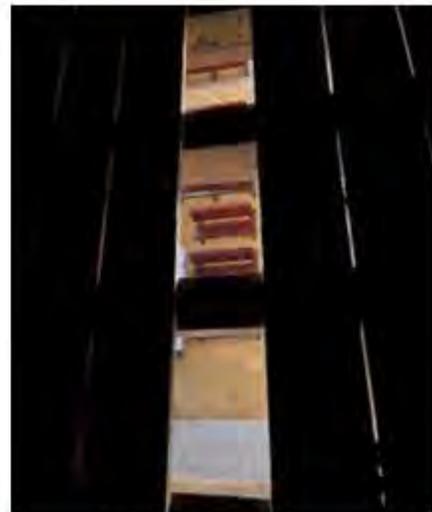
Imagen No. 4.9 Gualdra de madera sobre plafón. Fuente: archivo propio, 2024

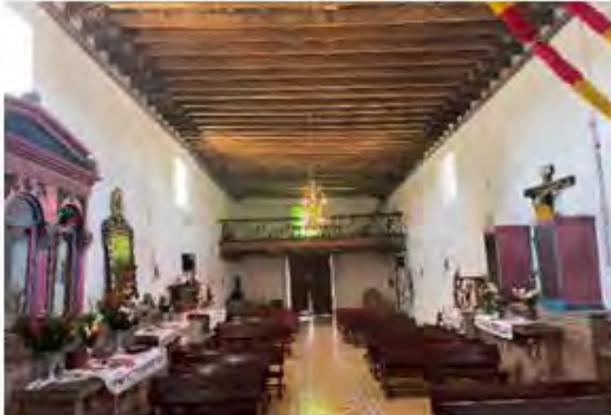
Imagen No. 4.10 Elementos de madera en plafón.  
Fuente: archivo propio, 2024

La imagen 4.10 se aprecia la presencia de elementos estructurales de madera en cubiertas, por lo que al presentarse agentes xilófagos en algún área, es susceptible a expandirse por los demás elementos.

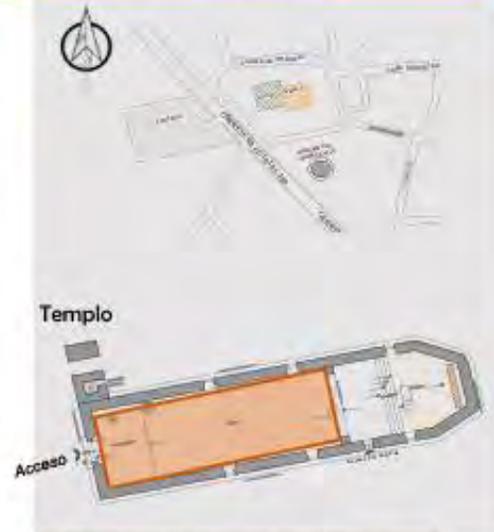
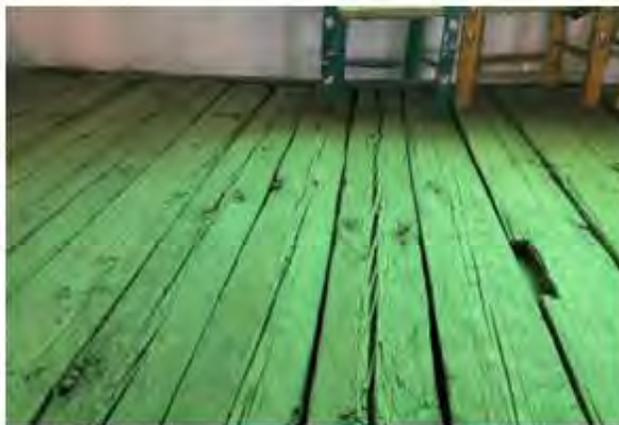
Imagen No. 4.11 Estructura de madera en coro (piso).  
Fuente: archivo propio, 2024

La imagen 4.11 es una vista del piso del coro, a base de estructura de madera, donde algunos de sus elementos presentan agrietamientos, además de observarse en algunas piezas orificios causados agentes xilófagos, puede haber daños a consecuencias de estos los cuales podrían continuar en los demás elementos.

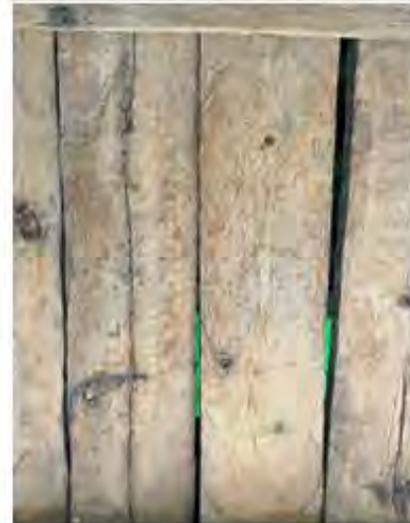
Imagen No. 4.12 Vista superior de sotocoro.  
Fuente: archivo propio, 2024

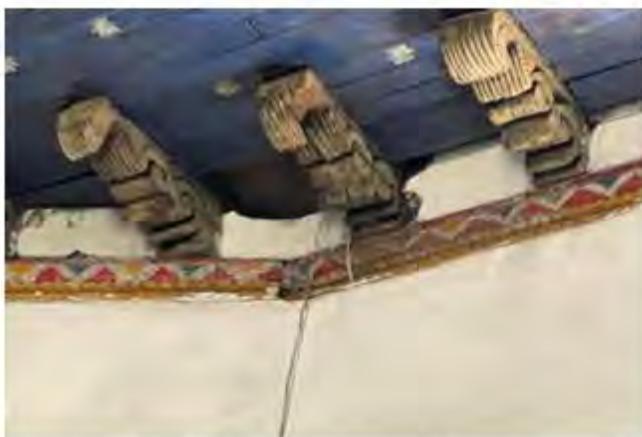
Imagen No. 4.13 *Can de madera en plafón decorado*  
Fuente: archivo propio, 2024

La imagen 4.13 se percibe la pérdida de piezas de plafón decorado.

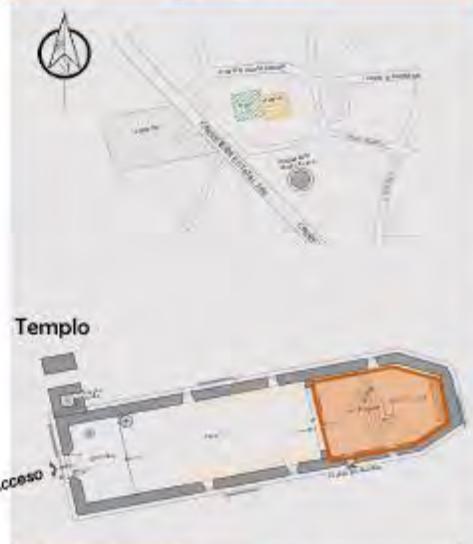
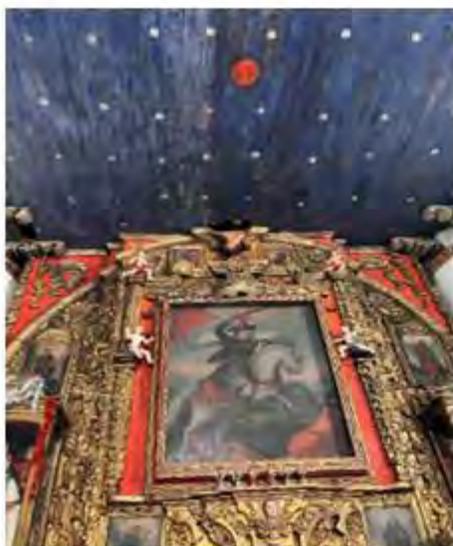
Imagen No. 4.14 *Plafón de madera decorado*  
Fuente: archivo propio, 2024

La imagen 4.14 muestra parte del plafón decorado el cual presenta manchas de humedad y la pérdida de algunas piezas, por ejemplo en esta imagen en zona colindante con el centro del retablo.

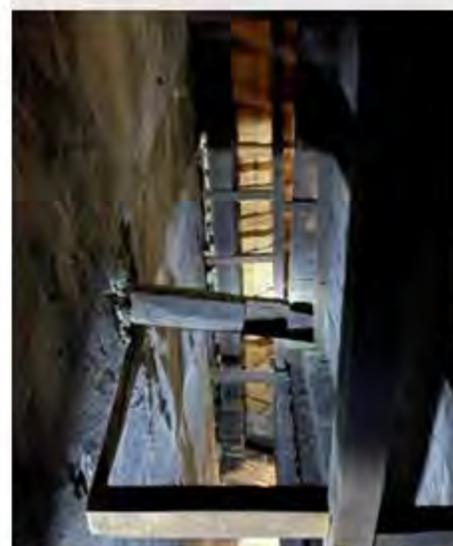
Imagen No. 4.15 *Vista posterior de retablo*  
Fuente: archivo propio, 2024

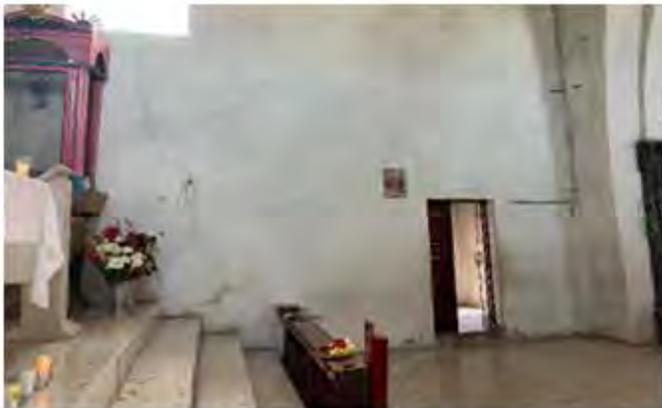
Imagen No. 4.16 Muro en zona de altar en colindancia con la sacristía  
Fuente: archivo propio, 2024

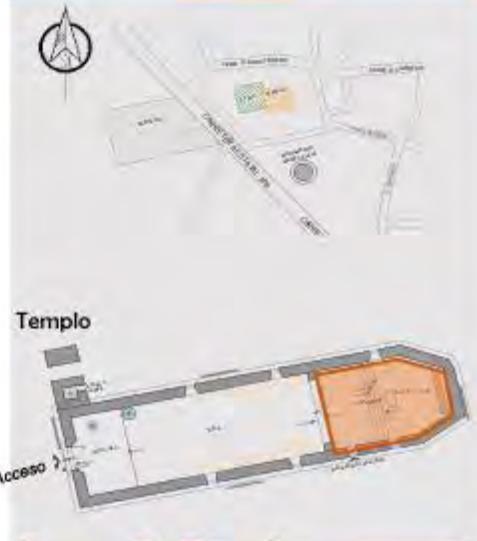
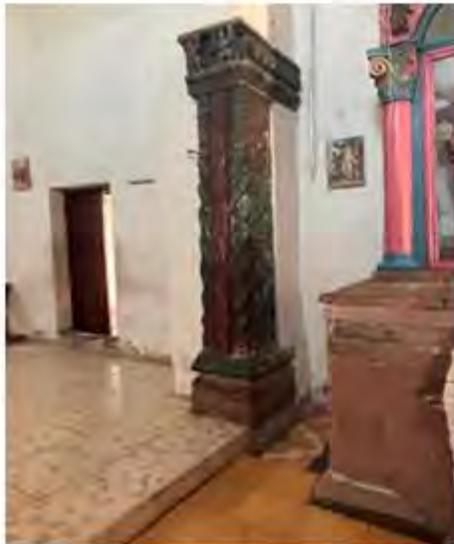
Imagen No. 4.17 Muro en zona de altar en colindancia con la sacristía  
Fuente: archivo propio, 2024

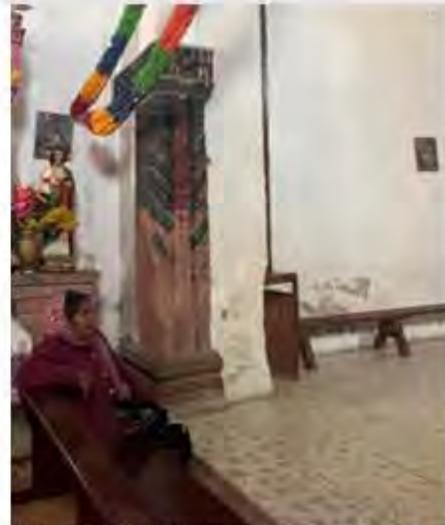
Imagen No. 4.17 Muro en zona de altar en colindancia hacia plazoleta exterior  
Fuente: archivo propio, 2024
